GUÍA DE PATOLOGÍAS CONSTRUCTIVAS, ESTRUCTURALES Y NO ESTRUCTURALES

Guía Técnica para Inspección de
Edificaciones Después de un Sismo

Fondo de Prevención y Atención de Emergencias - FOPAE
Asociación Colombiana de Ingeniería Sísmica - AIS

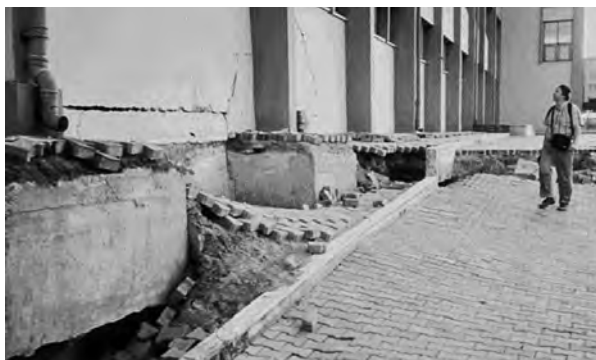
- a) Observar el suelo alrededor de la edificación, para determinar la posible presencia de grietas, hundimientos, deslizamientos o cualquier anomalía en el terreno que pueda afectar la edificación (ver numeral 5.1).

Fotografía 2-1. Revisión del suelo alrededor de la edificación

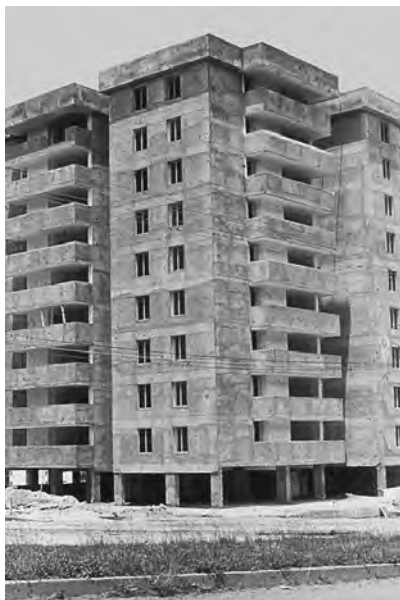
Fotografía 2-2. Piso débil en la primera planta

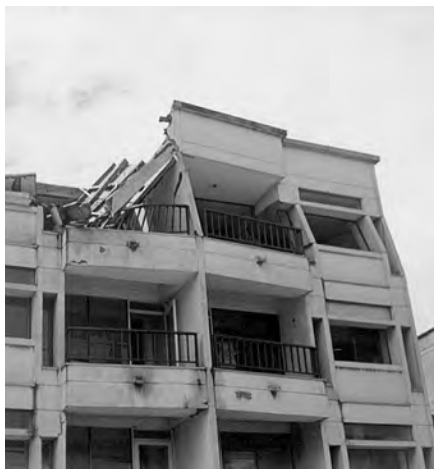
Fotografía 2-3.

- c) Observar desde el exterior el estado general de la edificación, daños en fachadas, balcones, antepechos, etc, así como el estado de las edificaciones vecinas, estableciendo si las vías de acceso y de evacuación son seguras.

Daños en antepechos y fachada de la edificación

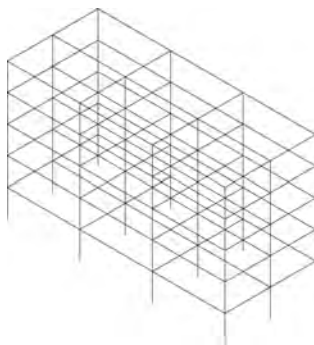
Figura 2-1.

Sistema conformado exclusivamente por un conjunto de columnas y vigas que se encargan de la transferencia de cargas verticales y horizontales hasta la cimentación. En la Figura 2-1, se ilustra un sistema de pórticos donde los sistemas de la losa y la cimentación se omiten por claridad.

Sistema estructural de pórtico

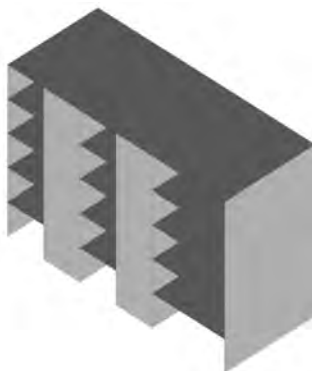
Es el sistema constituido por muros de concreto que son los responsables de transmitir todas las cargas, incluyendo las verticales y las horizontales, como se ilustra en la Figura 2-2.

Sistema de muros

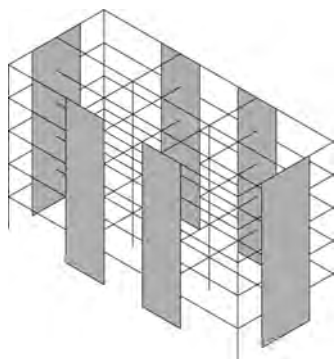
Sistemas mixtos: Combinado o dual

En estos sistemas coexisten los pórticos con los muros, o los pórticos sin arriostramiento con los pórticos arriostrados, como se ilustra en la Figura 2-3.

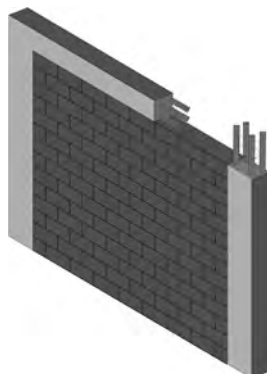
Figura 2-4

Mampostería Confinada

Sistema de muros de mampostería confinados perimetralmente por elementos de concreto reforzado con el mismo ancho del muro, ver Figura 2-4.

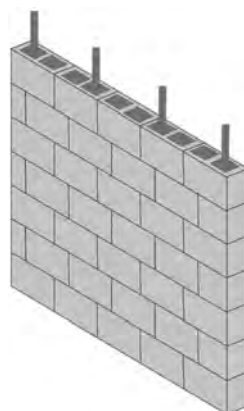
Mampostería estructural

Es el sistema constituido por muros de mampostería cuyas unidades tienen perforaciones verticales en las cuales se colocan las barras de acero de refuerzo. Las perforaciones en las que se coloca acero se inyectan con concreto. El refuerzo horizontal se coloca tanto en las juntas como en cavidades horizontales rellenas de concreto, ver Figura 2-5.

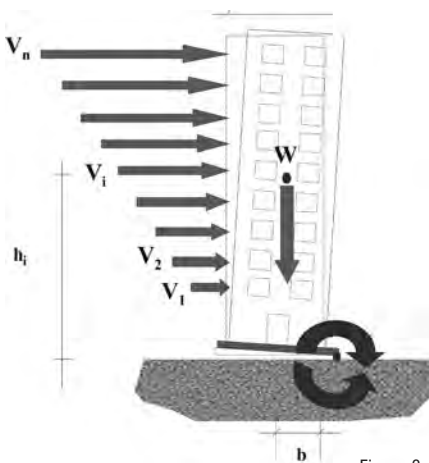
Figura 2-6.

Aunque a simple vista una edificación parezca sólida, o el simple hecho de haber sobrevivido muchos años, no implica que la estructura sea verdaderamente estable ante cargas laterales importantes, como movimientos sísmicos de intensidades significativas. La estabilidad de la estructura está relacionada con aspectos que incluyen la capacidad de la cimentación para resistir empujes horizontales bajo cargas dinámicas.

Estabilidad de la estructura

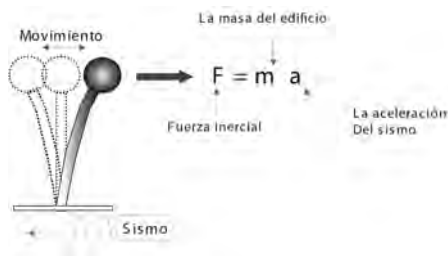
Las cargas sísmicas se denominan también cargas inerciales, es decir, que dependen de la masa de la edificación, puesto que es precisamente la combinación entre la masa de cada nivel y su respuesta diferencial ante la aceleración en el suelo impartida por el sismo, lo que resulta en fuerzas relativas que pueden causar daño, colapso parcial o colapso total. Así, a menor masa, menor sollicitación inercial.

Figura 2-7.
Ley de Newton

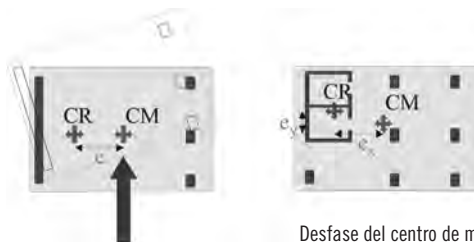
Irregularidades en planta o en altura, en términos de masa, resistencia o rigidez, pueden ocasionar concentraciones de tensiones o desviaciones entre centro de masa y centro de rigidez que pongan en peligro la integridad de la estructura.

Figura 2-8.
Desfase del centro de masa (CM) y centro de rigidez (CR)

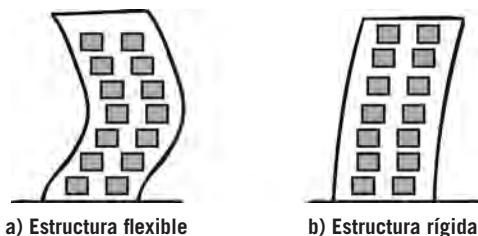
Aunque una estructura sea estable y de forma regular, la deformación total ante cargas laterales depende en gran medida de su flexibilidad. A mayor flexibilidad, mayor deformación; y, a mayor deformación, mayor probabilidad de daños.

a) Estructura flexible

b) Estructura rígida

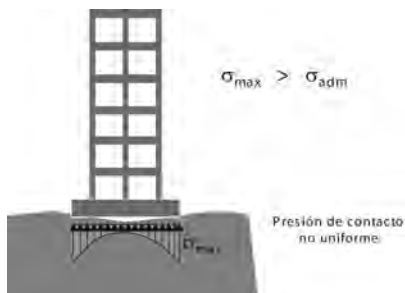
Figura 2-10.

El suelo debe ser compatible con el tipo de cimentación que se emplee. Así, por ejemplo, un suelo blando puede no ser compatible con cimentaciones superficiales y un suelo firme no requiere de cimentaciones profundas. Así mismo, terrenos pendientes pueden fallar como un todo, por lo que es necesario determinar la localización de la superficie de falla para garantizar que la cimentación se realice con la profundidad adecuada.

Incompatibilidad de deformaciones suelo-cimentación

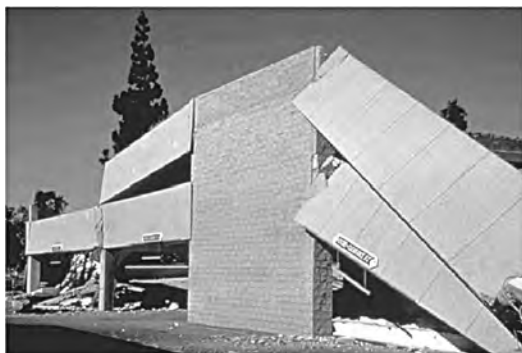
Fotografía 2-4.

No todo sistema estructural es apropiado para todo tipo de cargas. Un pórtico resistente a momentos es un sistema que ha sido plenamente estudiado en todo el mundo; las normas vigentes reflejan estas experiencias. Sistemas con base en prefabricados u otras formas menos conocidas, pueden no tener el respaldo experimental suficiente para demostrar su proficiencia sismo resistente. En la Fotografía 2-4 se muestra un edificio para estacionamiento, construido con elementos prefabricados, que colapsó en el sismo de Northridge de 1994 por falta de continuidad y ductilidad.

Colapso por falta de continuidad y ductilidad

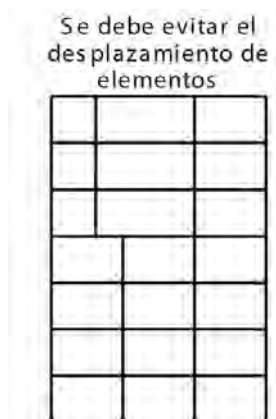
Sea cual sea el sistema estructural utilizado, debe cumplir con ciertos requisitos mínimos de configuración y continuidad para garantizar su adecuada respuesta ante las solicitaciones impuestas por el ambiente y por el uso. Por ejemplo, los elementos verticales deben ser continuos desde la cimentación.

Figura 2-11.
Sistema estructural no apropiado

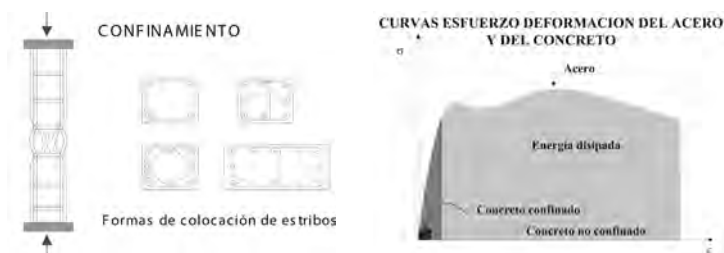
Figura 2-12.

Este aspecto es el más difícil de determinar sin un estudio exhaustivo y minucioso de la estructura. Depende de su diseño y de su detallado. Por ejemplo, para que un pórtico tenga capacidad de disipar energía debe detallarse con refuerzo adecuado, no solamente en cantidad, sino en configuración. Los estribos deben cerrarse con ganchos de 135° , y deben colocarse con un espaciamiento pequeño en las vecindades de las conexiones entre vigas y columnas.

Capacidad de absorber y disipar energía

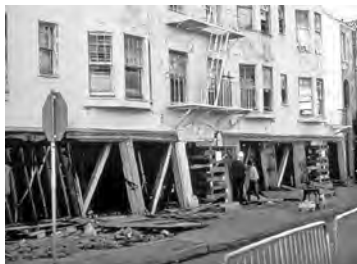
Fotografía 3-1.

- **Inestabilidad:**
Una estructura puede ser inestable por las características de sus apoyos o por características de la configuración interna. El edificio estructurado con madera que se muestra en la Fotografía 3-1 carecía de arriostramiento en el primer nivel. Ante el terremoto de Loma Prieta en California, en octubre de 1989, el edificio casi colapsa. Fue detenido por los edificios vecinos.

Inestabilidad estructural por falta de arriostramiento

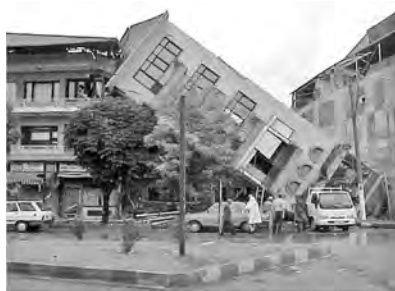
Bajo ciertas condiciones de carga, la estructura puede perder su equilibrio y colapsar como cuerpo rígido. Es el caso de edificios esbeltos cuyas cimentaciones no resistan las cargas de tracción que puede inducir un sismo, o una estantería que no esté anclada al piso, como se ilustra en la Fotografía 3-2.

b) Volcamiento en Turquía por falla en cimentación.

Fallas por pérdida de equilibrio

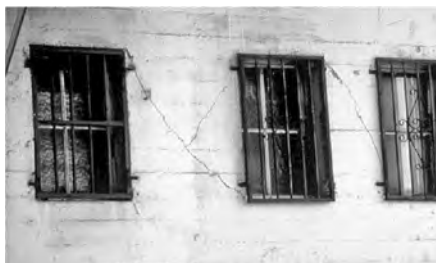
Fotografía 3-4.

Cuando los esfuerzos inducidos por sollicitaciones externas superan la capacidad de los materiales se produce su rotura. Dependiendo de las condiciones de borde del elemento estructural solicitado, de la naturaleza de las tensiones superadas y de la configuración y detallado especificados en el diseño, la rotura puede resultar en la falla parcial o total del elemento.

Elemento estructural sometido a tensiones de rotura

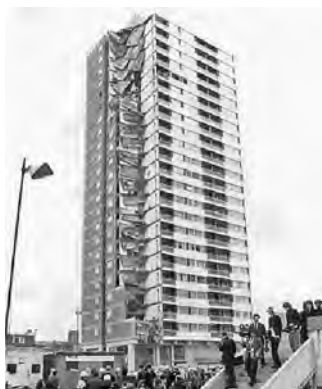
Fotografía 3-5.

Cuando se produce la rotura de un elemento estructural principal, la consecuente redistribución de esfuerzos puede causar sobrecarga en elementos adyacentes que, por falta de hiperestaticidad u otras causas, fallan sucesivamente, produciendo, a su vez, el colapso progresivo de la estructura. La Fotografía 3-5 ilustra este caso con el ejemplo de uno de los colapsos progresivos recientes más notorios. Toda una esquina del edificio Ronan Point, en el este de Londres, colapsó debido a una explosión de gas en el piso 18, el 16 de mayo de 1968.

Colapso progresivo en el edificio Ronan Point, en Londres, 1968.

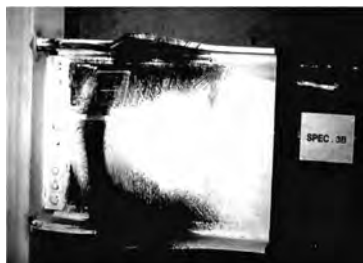
Fotografía 3-6.

Cuando el elemento que sufre la rotura tiene suficiente ductilidad, puede resistir grandes deformaciones sin fallar y sin pérdidas considerables de resistencia, formando un mecanismo de disipación de energía mediante trabajo en el régimen inelástico. Este mecanismo de rotulación plástica puede muy bien ser la última línea de defensa de una estructura ante eventos sísmicos poco frecuentes de gran intensidad. En la Fotografía 3-6 se muestra una rótula plástica en el extremo de un elemento estructural con gran capacidad dúctil.

Rótula plástica en viga de acero estructural

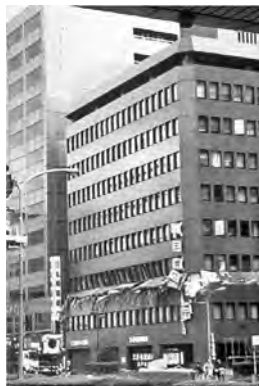
Fotografía 3-7.

El mecanismo de falla de un pórtico involucra la formación de rótulas plásticas en los extremos de los elementos que llegan a los nudos resistentes a momento. Sin embargo, una viga articulada en ambos extremos aumenta su régimen de deformaciones pero no necesariamente implica la falla del elemento y, menos aún, del sistema estructural. De hecho la ruta de colapso especificada para pórticos resistentes a momentos indica que las rótulas plásticas deben formarse primero que todo en las vigas. Si se articulan los extremos de las columnas de un nivel de una edificación, ese piso puede colapsar, como se muestra en la Fotografía 3-7 e, inclusive, ocasionar el colapso progresivo de toda la estructura.

Pérdida de piso en un edificio en Kobe, 1995

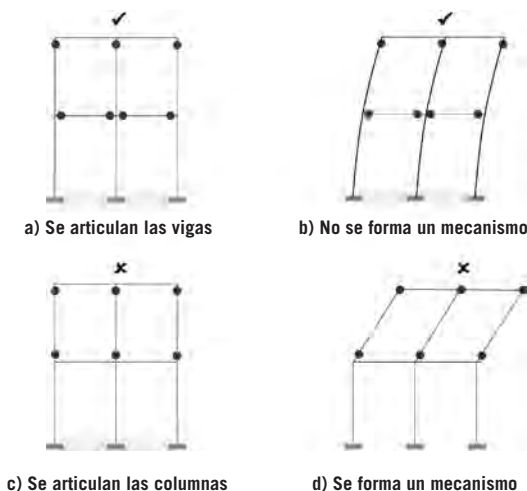
Figura 3-1.

sin colapsar, como se muestra en la Figura 3-1b. Por el contrario, si se articulan las columnas, como se muestra en la Figura 3-1c, se puede formar un mecanismo y perderse el piso, como se ilustra en la Figura 3-1d.

Por otra parte, para que una viga colapse se requieren, por lo menos, tres articulaciones, una en cada extremo y otra en su luz.

Articulaciones plásticas de un pórtico

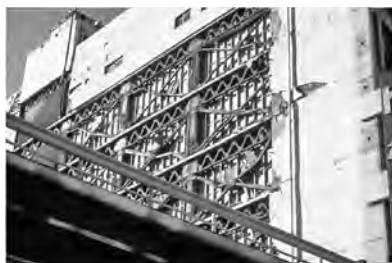
Fotografía 3-8.

Es común diseñar los pórticos de acero estructural de manera que su resistencia a cargas laterales no dependa de las conexiones entre columnas y vigas, sino que se logre mediante riostras colocadas en los vanos. Este tipo de estructuración funciona de manera similar a un sistema de muros. De hecho, las NSR-98 clasifica los pórticos con riostras dentro de los sistemas de muros. El mecanismo de falla por lo tanto, al igual que en muros, involucra una biela de compresión diagonal y otra de tracción en cada vano. La Fotografía 3-8 ilustra el trabajo de este sistema estructural, donde las riostras se pandearon significativamente por las tensiones de compresión inducidas en ambos sentidos por la carga cíclica en un evento sísmico

Pandeo de riostras en pórtico de acero. Kobe, 1995.

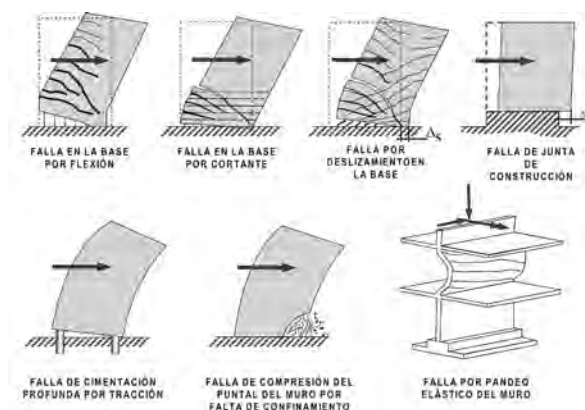
Figura 3-2.

Cuando un elemento vertical se clasifica como muro, su desempeño ante cargas horizontales es similar al de una viga en voladizo, con los máximos momentos y las máximas cortantes en su base. De tal manera, los muros pueden fallar por flexión o por corte, dependiendo del modo dominante de falla, caracterizado por sus proporciones geométricas. Sin embargo, el detallado del refuerzo y otras características de su diseño, pueden hacer que el muro falle por deslizamiento en la base o por pandeo, o por falla de su cimentación, antes de que puedan desarrollarse las tensiones últimas de su capacidad a flexión o a corte. En la Figura 3-2 se ilustran los diferentes modos de falla de un muro estructural.

Posibles modos de falla de muros estructurales

Cuando un muro falla por flexión, la plastificación de un muro comienza en su base y se propaga hasta cierta altura a partir de lo cual se forma el mecanismo de colapso y el resto del muro trabaja rotando como un cuerpo rígido alrededor de la articulación plástica. La falla por flexión puede darse por cedencia del acero, que es lo preferible, o por compresión del concreto o la mampostería, que representa una falla frágil no deseable.

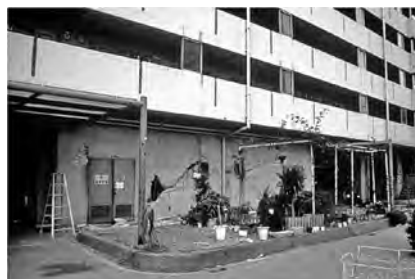
Fotografía 3-9.

La falla por cortante puede darse por insuficiencia de refuerzo de corte, o por una combinación de falla por flexión y deslizamiento en la base. Las juntas de construcción mal concebidas o mal realizadas pueden proporcionar una superficie de falla ideal para falla de corte. En la Fotografía 3-9 se muestran muros de corte fallados en la base de un edificio con sistema combinado entre pórticos y muros.

Muros fallados por cortante, Kobe, 1995

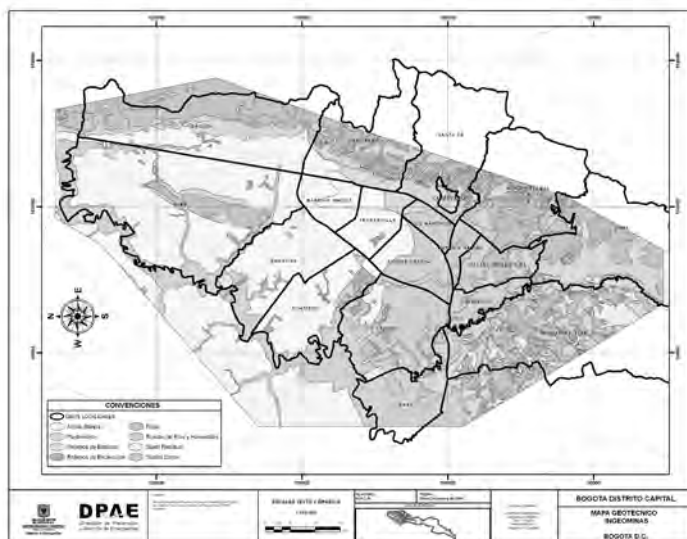
Figura 4-1.

- Zona de suelos blandos: caracterizada por la presencia de arcillas blandas de alta compresibilidad. Hacia la parte sur oriental de la zona se encuentran suelos preconsolidados en un espesor de 10m, espesor que disminuye hacia la parte nor-occidental.

- Zona de rondas de ríos y humedales, a la cual pertenecen los cuerpos de agua de la ciudad: humedales, antiguos lagos y zonas de inundación.

Mapa de zonificación geotécnica de Bogotá

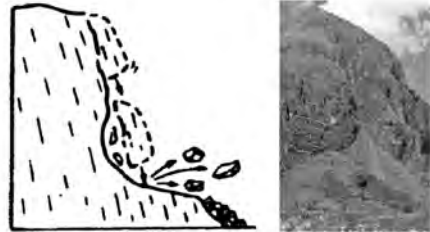
En este tipo de fenómeno, el material de suelo o roca se desprende desde una ladera empinada o escarpada (Varnes, 1978), y desciende a través del aire, pudiendo saltar y rodar a través de la pendiente, pero su mayor recorrido lo realiza a través del aire (Figura 4-3).

Figura 4-3.
Desprendimiento de material rocoso y su caída desde una zona escarpada

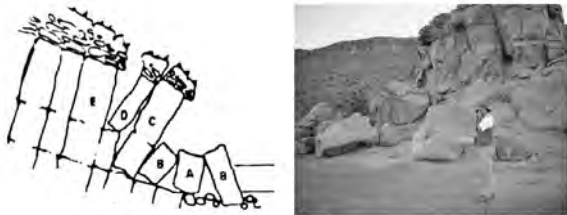
En el fenómeno de volcamiento, ocurre la rotación de una masa de roca o suelo a partir de un punto de apoyo, ver Figura 4-4.

Figura 4-4.
Proceso de volcamiento de
material rocoso por rotación
sobre un punto de apoyo

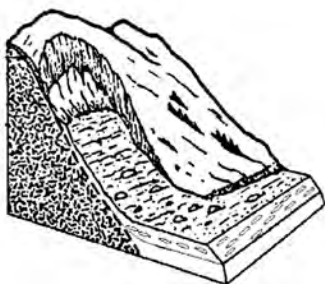
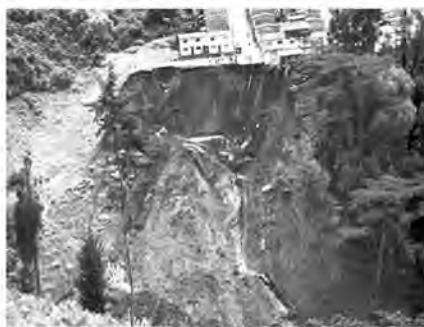
Los flujos de escombros y los flujos de tierra, se asemejan mucho al comportamiento característico de fluidos, al permitir una clara integración del agua con la masa en movimiento. El tipo particular de fenómeno, dependerá del contenido de agua, la movilidad (velocidad) y el carácter del movimiento (Figura 4-6). En general los movimientos se hacen mucho más rápidos a causa de menores cohesiones, mayor contenido de agua y mayores pendientes.

Figura 4-6.
Izquierda flujo de escombros. Derecha flujo de tierra

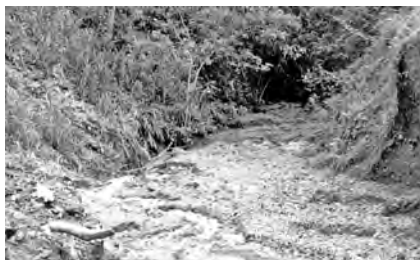
Los flujos de tierra, consisten de material lo suficientemente húmedo para fluir rápidamente, y contienen al menos el 50 % de partículas de tamaño arena, limo y arcilla (Fotografía 4-1).

Fotografía 4-1.
Flujo de tierra con un gran contenido en agua

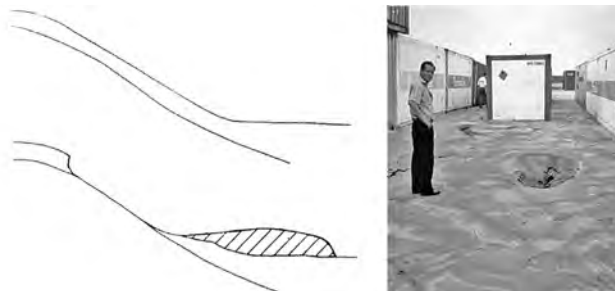
Flujo: En algunos casos puede ser más la causa que el fenómeno mismo, como es el caso de flujos conformados por suelos licuados (Figura 4-7).

Figura 4-7.
Esquema ilustrando un flujo generado por licuación

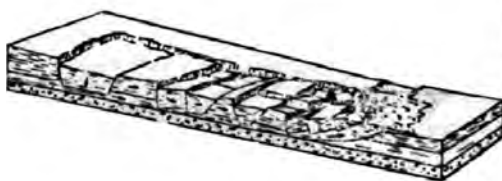
Propagaciones laterales: Su ocurrencia ésta determinada por fuerzas inerciales y gravitacionales, y requieren un mínimo grado de pendiente y disponer de una cara libre hacia donde moverse.

Figura 4-8.
Fenómeno de propagación lateral

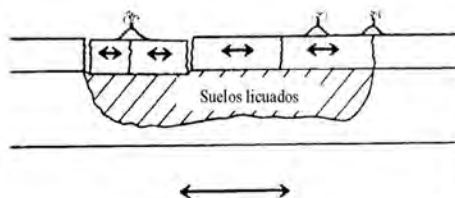
Oscilaciones del suelo: Allí donde la pendiente es muy suave, para permitir desplazamientos laterales, se presenta entonces fuerte empuje repetido, en una y otra dirección sobre los materiales localizados sobre las capas licuadas, manifestándose entonces oscilaciones particulares en superficie, acompañadas de grietas que se abren y cierran sucesivamente, y generando asentamientos localizados (Figura 4-9).

Figura 4-9.
Esquema ilustrando el mecanismo de oscilación del suelo

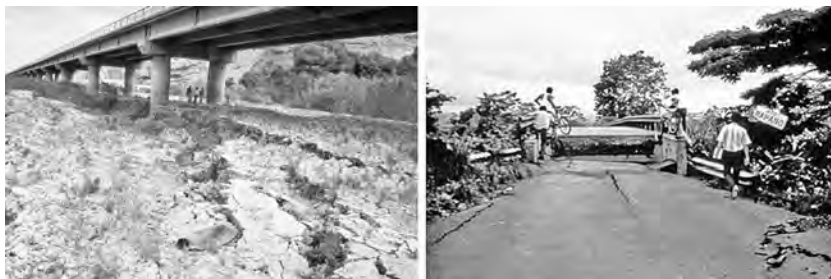
Figura 4-10.

El fenómeno de subsistencia se manifiesta por medio de hundimientos diferenciales del terreno, sin evidenciar una componente horizontal clara o importante de movimiento. El proceso de subsistencia es tan sólo la expresión superficial, y último paso, de una gran variedad de mecanismos subsuperficiales de índole natural, que en algunos casos pueden ser acelerados e incluso iniciados por actividades antrópicas que involucran excavaciones, carga, o cambios en el régimen del agua (Allen, A.S., 2000). El término subsistencia incluye tanto procesos de hundimiento lento como colapsos súbitos en la superficie del suelo, cualquiera sean las dimensiones del área afectada, la tasa de desplazamiento, o su mecanismo de origen.

Fenómeno de subsidencia que provoca asentamiento de puentes y vías

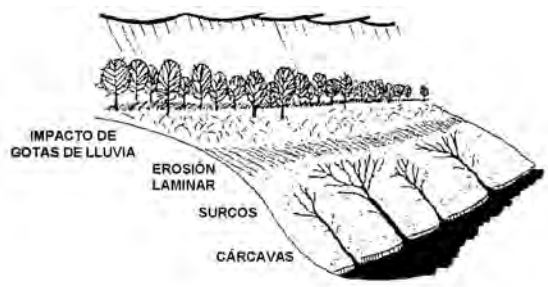
Figura 4-11.

En términos generales la erosión hídrica superficial se divide en: erosión por impacto de lluvia, erosión laminar y erosión concentrada.

Tipos de erosión hídrica superficial y su avance sobre una ladera

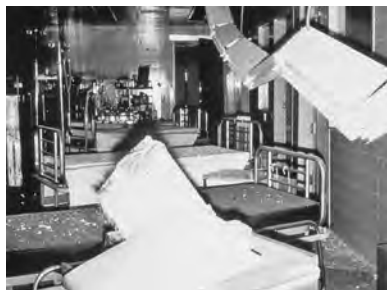
La caída de objetos es la causa más común de heridas. Cuando los objetos no se encuentran debidamente anclados y son sometidos a fuerzas sísmicas, dependiendo de su localización, tamaño, forma y orientación pueden sufrir caída. Consecuentemente, parapetos, recubrimientos exteriores, equipos suspendidos o cielo rasos muy pesados son los más susceptibles a sufrir daños.

Fotografía 4-3.
Caída de cielorraso muy pesados y con anclaje deficiente

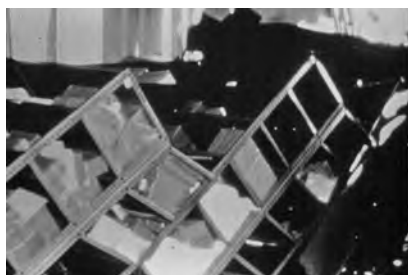
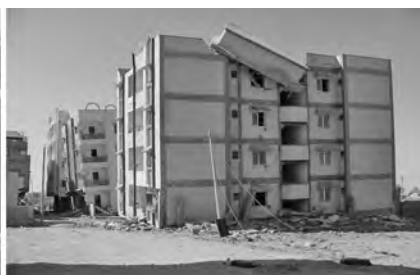
Componentes con un centro de gravedad alto, como paneles eléctricos, estanterías y particiones internas son susceptibles a volcarse, representando un gran peligro para los ocupantes.

Fotografía 4-4.
Ejemplos de volcamiento

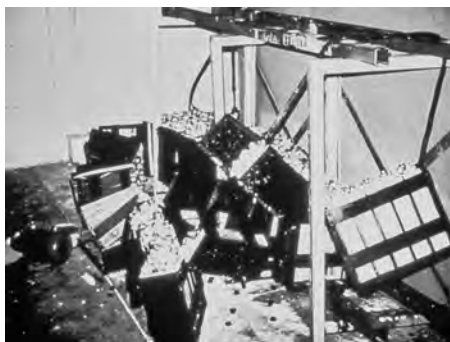
Elementos montados sobre pisos, techos o plataformas son principalmente susceptibles a deslizarse. Estos movimientos de deslizamientos pueden afectar conexiones eléctricas o de tuberías generando riesgo de incendios o derrames de agua. El deslizamiento puede causar daños a los elementos mismos o los elementos vecinos.

Fotografía 4-5.
Ejemplos de falta de anclaje lateral y deslizamiento de objetos

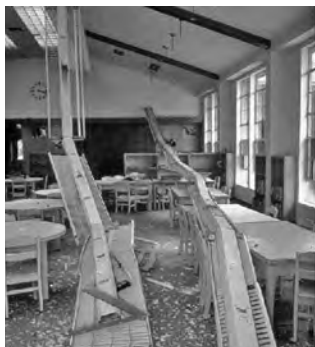
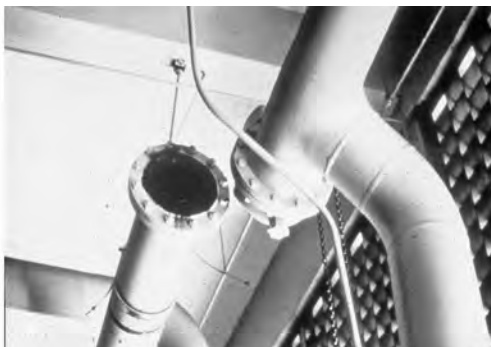
Fotografía 4-6.

Un componente suspendido, que sólo tiene soporte vertical, o anclaje deficiente, puede balancearse como un péndulo, rompiendo tuberías o conexiones eléctricas y chocando con otros elementos vecinos. Si este elemento pierde su soporte vertical puede caerse sobre lo ocupantes.

Ejemplos de daño por vaivén o balanceo

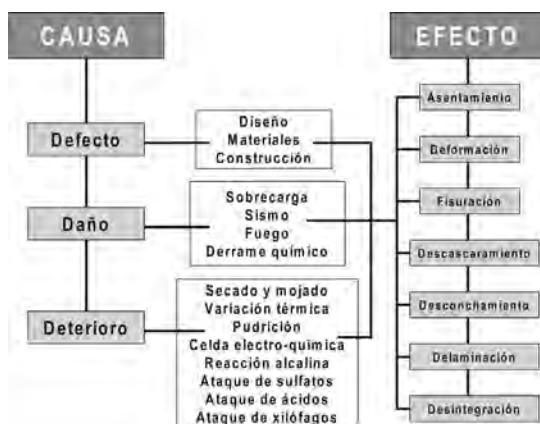
Figura A-1.

Causas y efectos de las principales manifestaciones patológicas estructurales

La realización de un catálogo de patologías es una tarea dispendiosa y, quizá, inalcanzable en su totalidad. Como se ilustra con la Figura A-1, son muchas los posibles factores que generan patologías en materiales, elementos y estructuras. Además, diferentes mecanismos pueden dar origen a las mismas manifestaciones patológicas. De tal manera, este catálogo no es una clasificación completa del universo de posibilidades causa-efecto en la ingeniería estructural. Por el contrario, es una guía básica en la cual se puede basar el discernimiento sobre la identificación de daños estructurales y no estructurales, tras un evento sísmico.

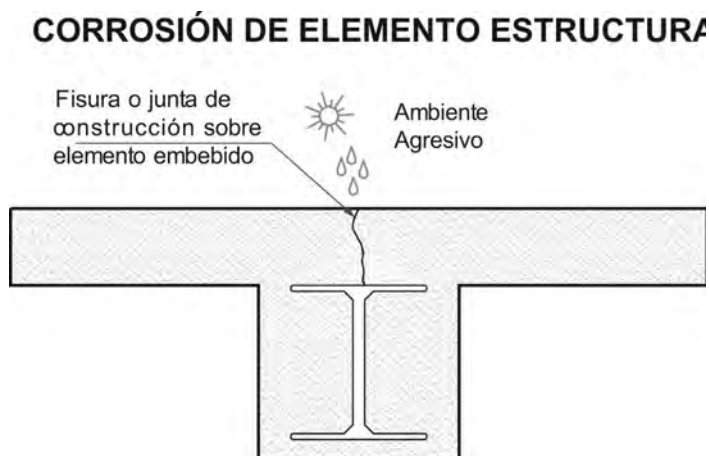
La corrosión de los metales pueden afectar seriamente la integridad de los elementos fabricados con estos materiales, sean elementos de acero estructural o elementos de concreto o mampostería reforzados. Los productos de la celda electro-química tienen mayor volumen que los componentes originales, lo que genera las tensiones internas que terminan por desintegrar el metal.

CORROSIÓN DE ELEMENTO ESTRUCTURAL

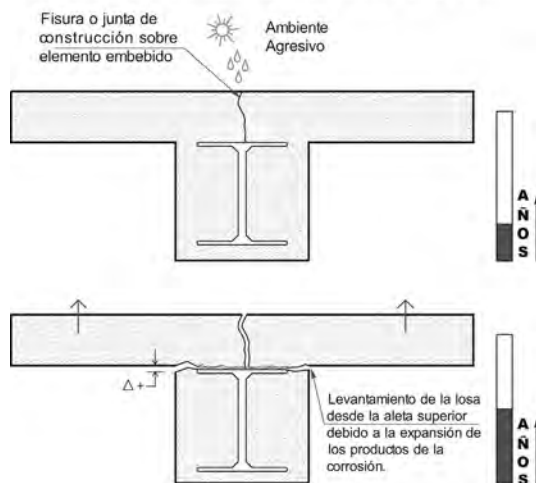
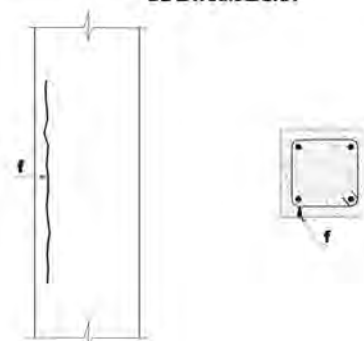
FISURA EN UN PILAR PRODUCIDA POR CORROSIÓN DE LA ARMADURA

- Fisuras superpuestas longitudinalmente a la armadura
- Aparecen preferentemente en barras de esquina
- El ancho evoluciona hasta valores muy altos (hasta 0.5/1mm)
- Usualmente aparecen entre dos y cinco años a partir del hormigonado

- La causa es la corrosión de la armadura, bien sea por escasez de recubrimiento, o por falta de capacidad de protección del concreto o carbonatación del mismo.
- La formación de óxido ejerce presión sobre el recubrimiento provocando su estallido.

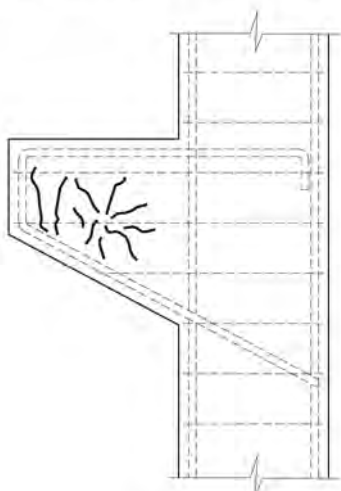
FISURACIÓN POR CORROSIÓN DE ARMADURAS

- Fisuras variadas y dispersas en zonas de alta densidad de armaduras superficiales.
- El ancho evoluciona hasta valores muy altos (0.5/1mm)

- La causa es la corrosión de la armadura, bien sea por escasez de recubrimiento, o por falta de capacidad de protección del concreto.
- La formación de óxido ejerce presión sobre el recubrimiento provocando su estallido

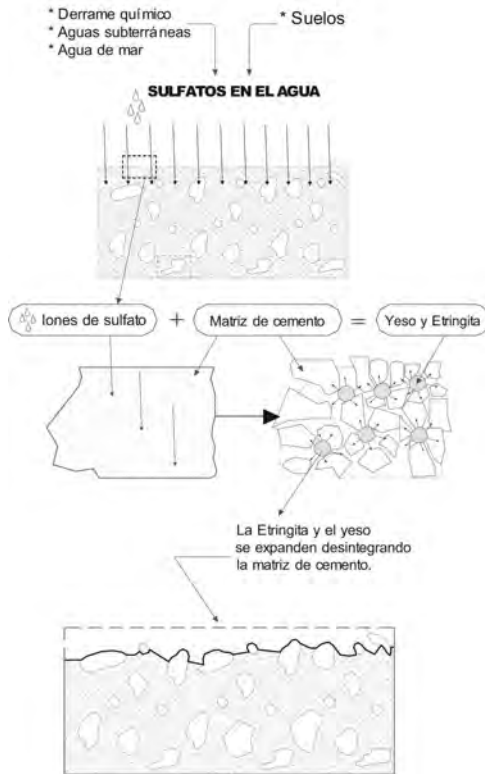
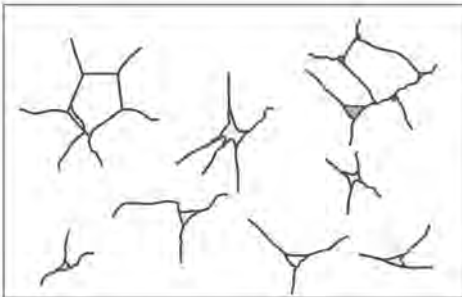
FISURAS DE REACCIÓN ÁLCALIS - ÁRIDOS

- Fisuración en malla o en estrella
- A veces se presentan exudaciones blancas de gel o de calcita
- Pueden presentarse deformaciones notables de la superficie, o conos de expulsión de granos reactivos a la superficie.
- Suelen aparecer entre dos y cinco años de edad del concreto

- Debidas a una reacción entre áridos que contengan sílico reactiva y cementos cuya concentración es alta en álcalis y sólo se presentan en atmósfera húmeda.

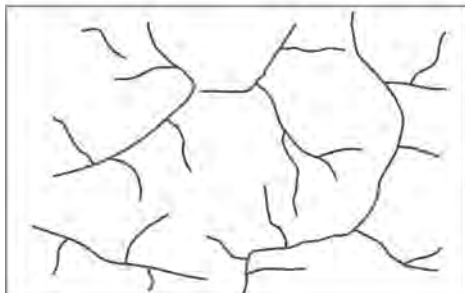
FISURAS DE ATAQUE POR SULFATOS

- Fisuras de distribución aleatoria
- Frecuentemente aparecen depósitos blancos en los bordes de la fisura

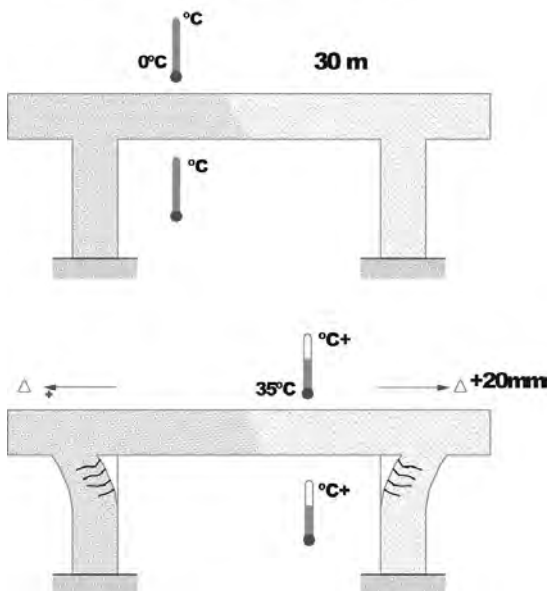
CAMBIOS VOLUMÉTRICOS POR GRADIENTES DE TEMPERATURA

TEMPERATURAS DESIGUALES

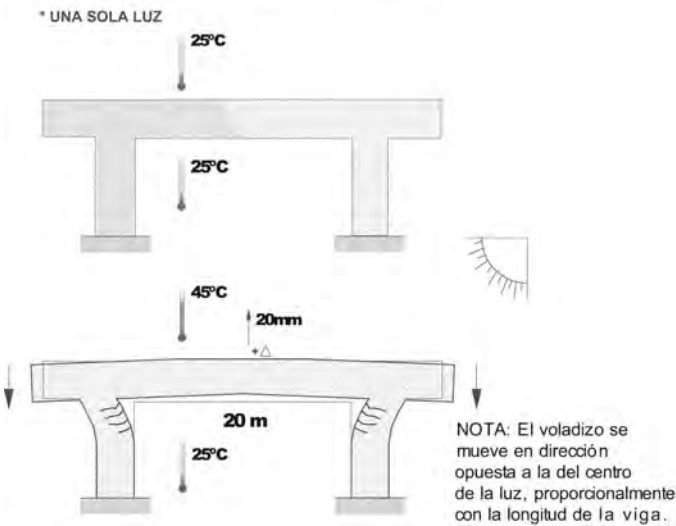
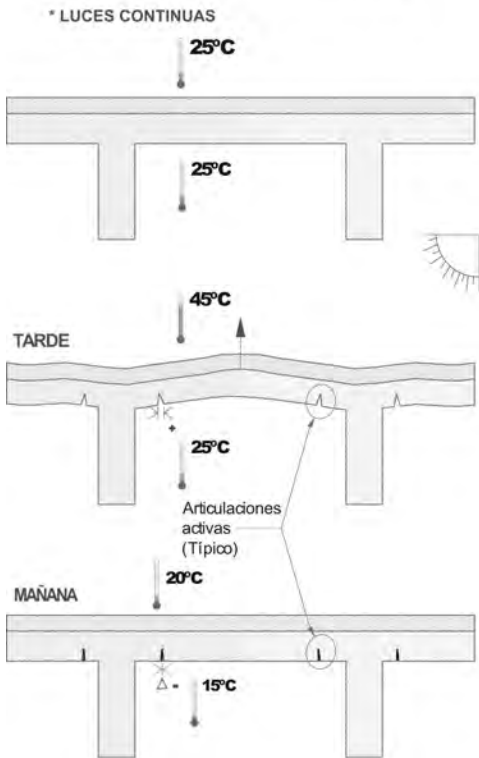
TEMPERATURAS DESIGUALES

* EJEMPLO DE GRADIENTES DE TEMPERATURA

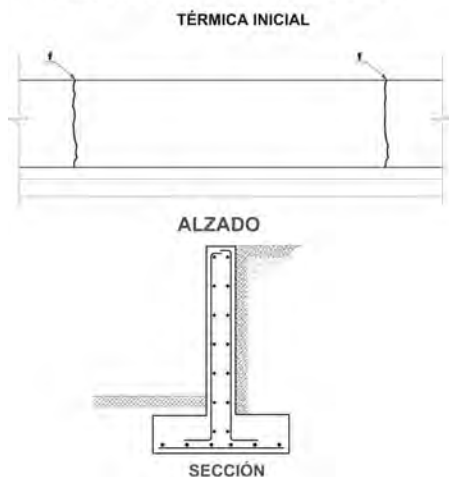
FISURACIÓN DE UN MURO POR CONTRACCIÓN

- Fisuras de ancho apreciable (0.15 a 0.3 mm)
- Aparecen generalmente entre un día y una semana a partir del vertido del concreto.

- Aparecen habitualmente en muros ejecutados sin juntas de contracción o sin suficiente armadura de retracción y temperatura.
- Enfriamiento demasiado rápido.
- Temperaturas altas (debidas a la lenta disipación del calor de hidratación), respecto a la temperatura ambiente. El acortamiento está impedido por coacciones externas, como el cimiento previamente hormigonado.
- Cemento inadecuado.

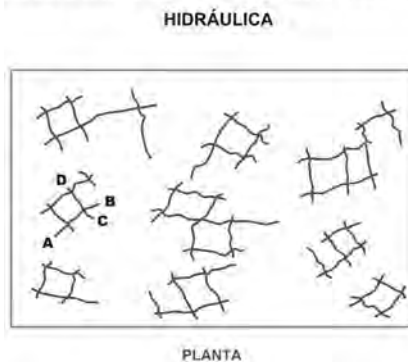
FISURACIÓN DE UNA LOSA POR RETRACCIÓN

- Fisuras de pequeño ancho (0.05 a 0.2mm)
- Aparición algunas semanas después del endurecimiento del concreto.
- Si no hay una orientación preferente por cuantía alta de armaduras su presencia es anárquica
- Una vez aparecida una fisura como AB las tensiones en esa dirección, en esa zona, quedan liberados y las de la dirección ortogonal tienen tendencia a producir otra perpendicular como CD. Por eso esta fisuración recuerda la piel de cocodrilo

- Exceso de finos en la arena
- Cuantías mínimas insuficientes
- Curado escaso

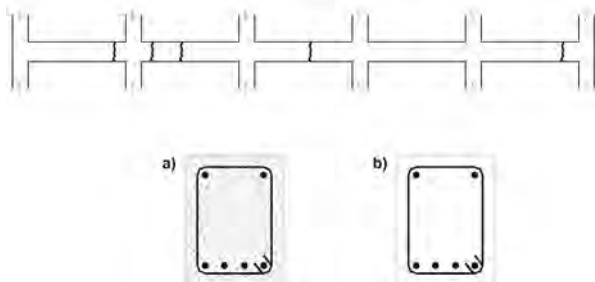
FISURACIÓN DE UN DINTEL POR RETRACCIÓN**HIDRÁULICA**

- Fisuras de pequeño ancho (0.05 a 0.2mm)
- Aparición algunas semanas o meses después del endurecimiento del concreto
- Frecuentemente presenta distribución asistemático a lo largo de la luz
- Ancho de fisura uniforme en todo el canto .
- Las fisuras no se cierran en la cara comprimida de la viga (si hay entrepiso asociado, puede continuar por la cara inferior del mismo)
- Según los casos, la fisura corta o no la sección (Ver la figuras a y b)

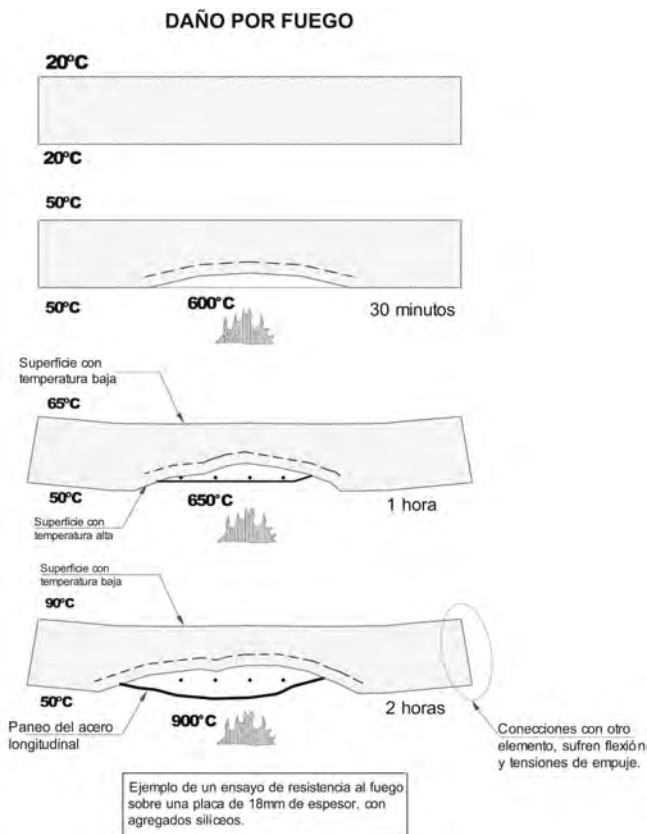
Todos los materiales son vulnerables al ataque por fuego en mayor o menor medida. Aunque el concreto y la mampostería común pierden resistencia y rigidez con una relación menor que los metales, no son inmunes al daño por altas temperaturas.

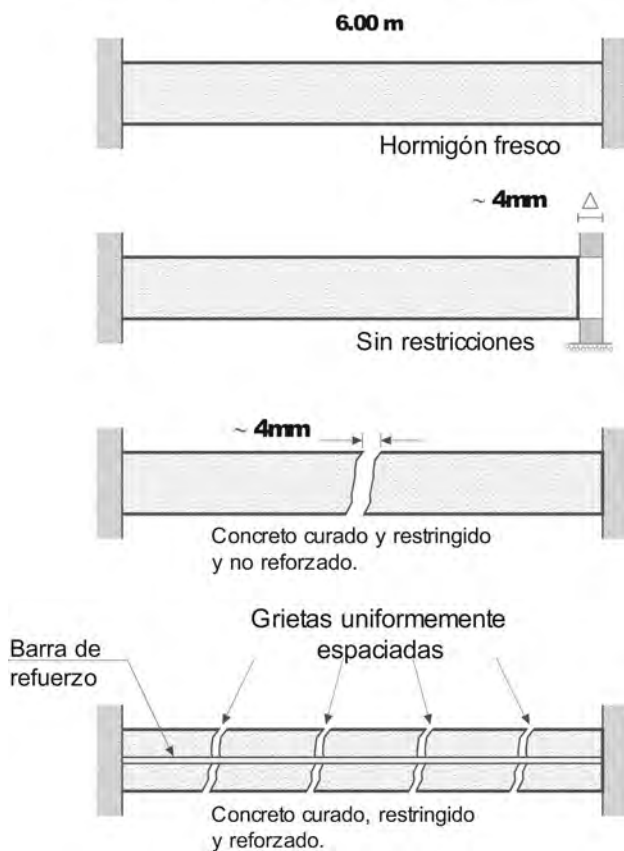
El concreto, además, se contrae a medida que el agua de la mezcla reacciona químicamente con el cemento, aún después de haber iniciado el proceso de fraguado y haber ganado resistencia y dureza. Si el elemento tiene restricciones ante esta contracción, puede fisurarse severamente.

RETRACCIÓN POR PÉRDIDA DE HUMEDAD

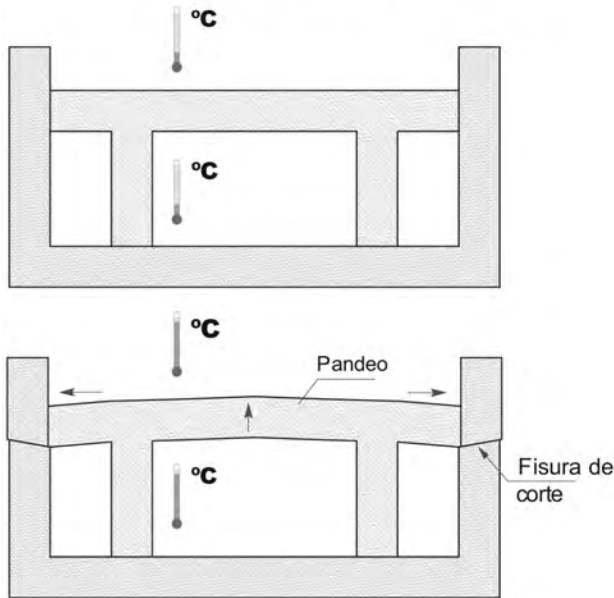
**RESTRICCIÓN PARA CAMBIOS VOLUMÉTRICOS
POR CAMBIOS TÉRMICOS**

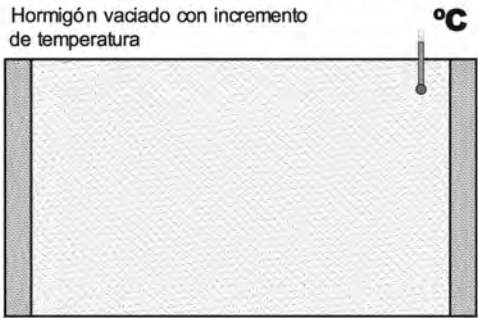
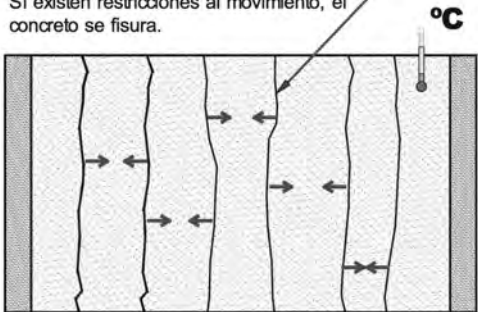
FISURACIÓN TEMPRANA DE HORMIGÓN FRESCO

Hormigón vaciado con incremento de temperatura

Cuando el concreto se enfria, se contrae.
Si existen restricciones al movimiento, el
concreto se fisura.

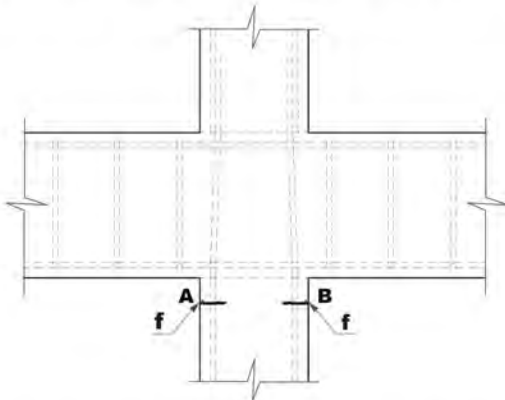
FISURACIÓN POR ASIENTO PLÁSTICO EN CABEZA DE COLUMNA

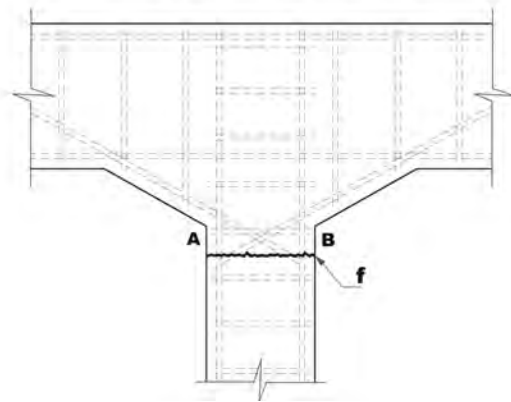
FISURACIÓN POR ASIENTO PLÁSTICO EN LA UNIÓN DE DINTEL A COLUMNA

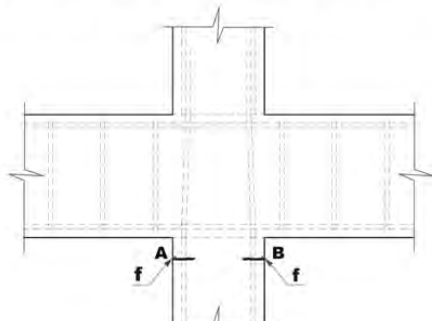
FISURACIÓN POR ASIENTO PLÁSTICO EN CABEZA DE COLUMNA

- Fisuras que aparecen generalmente a un nivel ligeramente inferior al del estribo en la cabeza de la columna (AB es la junta de construcción)
- Fisuras del ancho apreciable (0.2 a 0.4mm) y generalmente de poca profundidad, aparecen antes de tres horas de vertido al concreto pero no son observables debido al encofrado de la columna hasta que se procede al desencofrado
- Están motivadas por la coacción que los estribos producen al asiento plástico del concreto situado sobre ellos. El concreto del núcleo y el situado bajo el estribo descienden libremente.
- Se producen en la cabeza donde el concreto tienen una mayor relación A/C por el vibrado y no hay peso de concreto fresco encima en ese momento.

- Exceso de exudación
- Hormigonado con altas temperaturas ambientes o viento
- Exceso de relación A/C
- Exceso de finos en la arena
- Cemento inadecuado
- Empleo incorrecto de retardadores
- Armadura con poco recubrimiento.

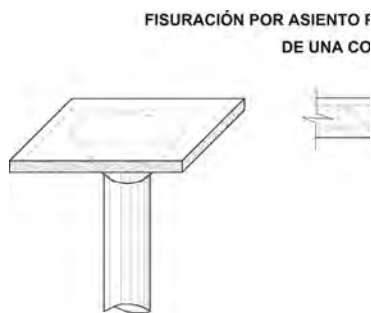
- Fisuras de ancho apreciable (0.15 a 0.3mm) y generalmente de poca profundidad
- Las fisuras siguen las armaduras principales o los estribos
- Se produce en las primeras tres horas a partir del vertido
- Ésta motivada por la coacción que la armadura ejerce sobre el descenso por asiento plástico del concreto.

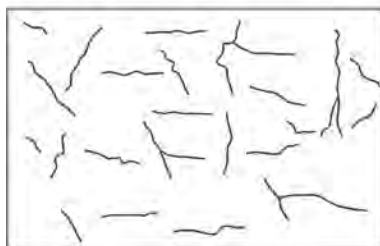
PLANTA

- Evaporación muy rápida del agua en la superficie
- Velocidad lenta de exudación
- Exceso de relación A/C
- Exceso de finos en la arena
- Cemento inadecuado
- Empleo incorrecto de retardadores
- Hormigonado con altas temperaturas ambientes o viento.
- Curado incorrecto

**FISURAS DE UNA LOSA O PAVIMENTO
POR RETRACCIÓN PLÁSTICA**

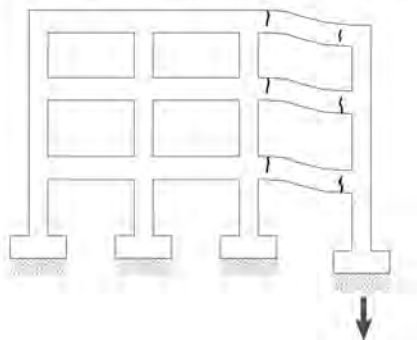
FISURACIÓN POR ASIENTO DE COLUMNA DE FACHADA

- Fisuras de ancho variable
- Dirección vertical o de poca inclinación con la vertical
- La fisura aparece en cara inferior de viga junto a la columna que se asienta en la cara superior junto a la columna inmediata

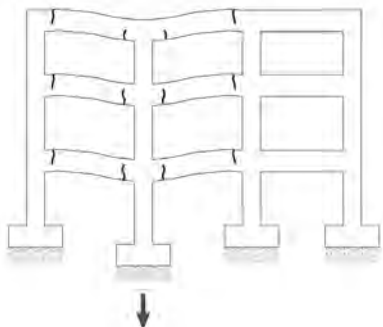
FISURACIÓN POR ASIENTO DE COLUMNA INTERMEDIA

- Fisuras de ancho variable
- Dirección vertical o de poca inclinación con la vertical
- La fisura aparece en cara inferior junto a la columna que se asienta, en las dos vigas que se apoyan en ella, y en cara superior en los extremos opuestos de dichas vigas
- La longitud de fisuras se reduce hacia las plantas superiores

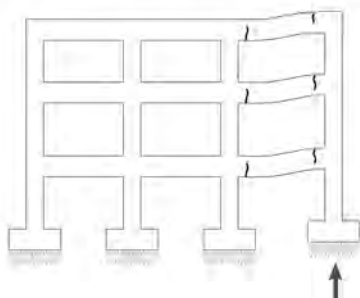
FISURACIÓN POR ASCENSO DE COLUMNA DE FACHADA

- Fisuras de ancho variable
- Dirección vertical o de poca inclinación con la vertical
- La fisura aparece en cara superior de viga junto a la columna que asciende y en la cara inferior en el extremo opuesto
- La longitud de fisuras se reduce hacia las plantas superiores

NOTA: La sintomatología de este caso es muy similar a la de FISURACIÓN POR ASIENTO DE COLUMNA DE FACHADA

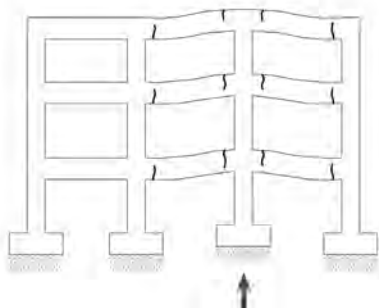
FISURACIÓN POR ASCENSO DE COLUMNA INTERMEDIA

- Fisuras de ancho variable
- Dirección vertical o de poca inclinación con la vertical
- La fisura aparece en cara superior junto a la columna que asciende, entre las dos vigas que se apoyan en él, y en cara inferior en los extremos de dichas vigas
- La longitud de fisuras se reduce hacia las plantas superiores.

NOTA: La sintomatología de este caso es muy similar a la de FISURACIÓN POR ASIENTO DE LA COLUMNA INTERMEDIA

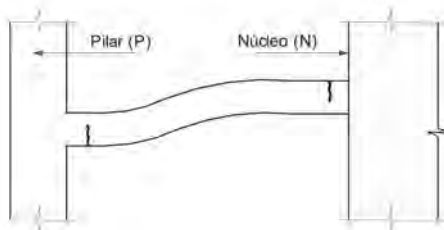
FISURAS PRODUCIDAS POR DIFERENCIAS DE ACORTAMIENTO ENTRE COLUMNAS Y NÚCLEO DE UN EDIFICIO ALTO

- Fisuras de Ancho generalmente pequeño o media (0,05 a 0.15mm)
- Fisuras verticales o con poca inclinación respecto a la vertical
- La fisura está en cara superior de vigas o entepiso junto al núcleo y en cara inferior junto a la columna de la fachada
- Habitualmente, se presenta sólo en edificios altos (más de veinte pisos)
- Son máximas en pisos altos y van reduciendo su importancia hasta desaparecer a medida que se descienda, no llegando nunca a los pisos bajos.

- La causa es la diferencia de acortamientos entre el concreto del núcleo N y de las columnas de fachada
- Habitualmente las columnas de fachada se dimensionan por razones puramente estructurales y su resistencia de compresión en servicio es del orden del 30% de la resistencia característica y el núcleo se dimensiona por razones funcionales (alojar ascensores, escaleras, etc..) y su compresión en servicio suele ser inferior al 10% de la resistencia característica.
- Esta diferencia de resistencias de compresión origina una diferencia de acortamientos, especialmente de los debidos a la fluencia que al ir ascendiendo de planta, producen la fisuración indicada.

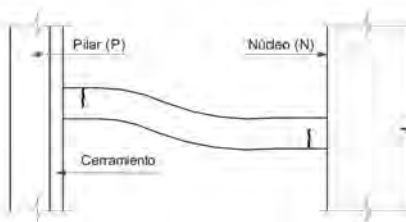
FISURAS PRODUCIDAS POR DIFERENCIAS DE ACORTAMIENTO ENTRE COLUMNAS DE FACHADA SITUADAS EN EL EXTERIOR Y NÚCLEO INTERIOR EN UN EDIFICIO ALTO

- Fisuras de ancho generalmente pequeño o medio (0.05 a 0.15 mm)
- Fisuras verticales o con poca inclinación respecto a la vertical.
- La fisura esta en cara inferior de vigas o entrepiso junto al núcleo y en cara superior junto a la columna de fachada.
- Habitualmente se presenta sólo en edificios altos (más de veinte pisos) y sólo cuando las columnas de fachada están dispuestas exteriormente al cerramiento.
- Son máximas en pisos altos y van reduciendo su importancia hasta desaparecer a medida que se descende, no llegando nunca a los pisos bajos.

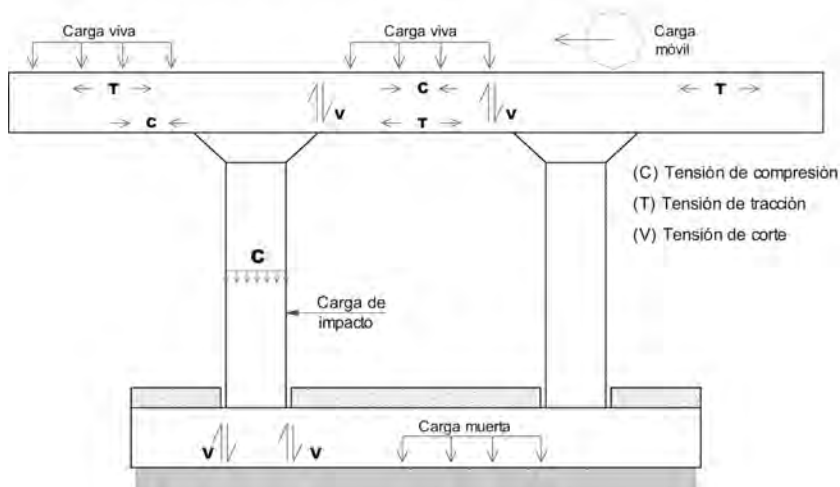
EFFECTOS DE CARGAS IMPUESTAS

Todo material se deforma bajo carga. Estas deformaciones pueden generar fisuras leves. Por lo general, las cargas de servicio no producen daños significativos, a menos que existan problemas de diseño o de construcción. El concreto reforzado, por naturaleza debe fisurarse para que el acero pueda tomar las tensiones de tracción, aún en el intervalo elástico de su comportamiento. Estas fisuras, por lo tanto, no son necesariamente dañinas.

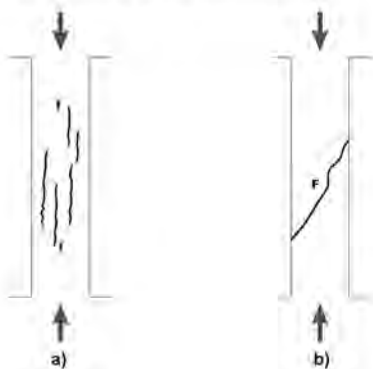
FISURACIÓN EN COLUMNAS POR AGOTAMIENTO DE LA RESISTENCIA DEL HORMIGÓN

- En hormigones con estado de humedad normal o alto, las fisuras de prerrotura son paralelas a la directriz de la columna (Figura a.) la fisura inclinada de la (figura b) es muy rara y solo se presenta en el caso de hormigones secos.
- Suelen presentarse varias fisuras, paralelas.
- Las fisuras f son siempre muy finas, del orden de 0.1mm como máximo. (Sólo son de mayor ancho en columnas con una cuantía de estribos extraordinariamente más alta que la habitual)
- Generalmente no están superpuestas a las armaduras
- Aparecen en fase de prerrotura de la pieza, es decir, a partir del 80% al 90% de la carga de rotura de la columna.

- Falta de resistencia del concreto para las tensiones a que está solicitado.

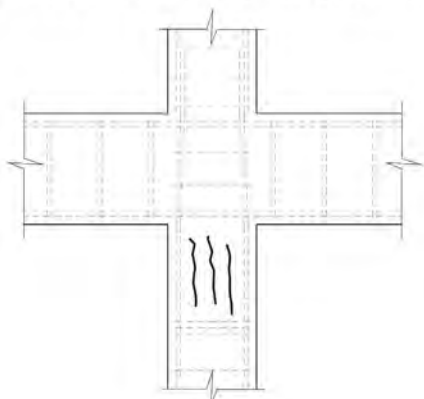
FISURACIÓN VERTICAL EN CABEZA DE COLUMNA

- La tipología es similar a la expuesta en el caso anterior.

- Se producen en estructuras en las que la resistencia especificada para el concreto de columnas es considerablemente más alta que la de vigas y entrepisos (como es frecuente en edificios altos). Cuando el tronco de la columna se hormigonea, erróneamente, con el concreto de vigas y entrepisos.

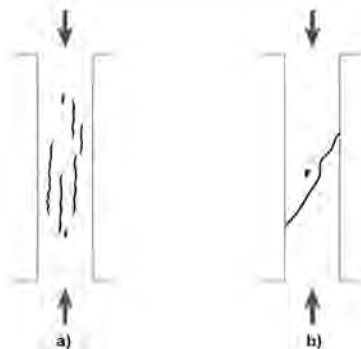
FISURACIÓN EN COLUMNAS POR AGOTAMIENTO DE LA RESISTENCIA DEL HORMIGÓN

- Fisuras de ancho variable y en gran número
- Las fisuras se cierran al llegar a la cabeza comprimida
- Al crecer la carga aumenta el número de fisuras hasta un momento en que ya no se producen más fisuras sino que aumenta el ancho de las existentes. (Fisuración estabilizada)
- En flexión simple y en estados avanzados de carga, (la fisuración tiene el aspecto indicado en la figura a). La adherencia está prácticamente destruida en toda la luz y el esquema resistente es el de un arco con tirante.

- La rotura se produce visualmente en la zona comprimida A del concreto, pero realmente la causa es el agotamiento de la armadura
- Para que se produzca este tipo de rotura, la cuantía de la armadura debe superar a la cuantía mínima y el acero debe alcanzar en el agotamiento el escalón de fluencia
- La armadura ha alcanzado el escalón de fluencia.

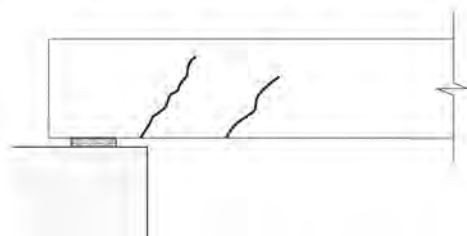
FISURAS DE ESFUERZO CORTANTE POR TRACCIÓN DIAGONAL

- Fisuras inclinadas con ángulo de unos 45° con la directriz de la pieza, si en la zona no hay un momento flector apreciable. Si lo hay, el ángulo puede ser mayor.
- Fisura de ancho variable, mayor a nivel de la armadura de tracción.
- Generalmente la fisura, se cierra al llegar a la cabeza comprimida
- Frecuentemente se presentan varias fisuras paralelas, pero con separación apreciable.

- La causa de las fisuras indicadas es la excesiva tracción principal (diagonal) en el concreto, generada por alto esfuerzo cortante.

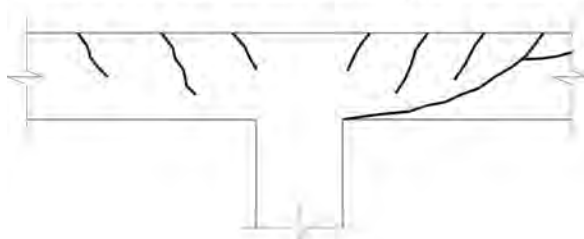
FISURAS DE ESFUERZO CORTANTE / FLEXIÓN

- Se presenta en zonas de concreto fisurado por la acción de momentos flectores
- Fisuras mezcladas de flexión y corte
- Fisuras de ancho variable, mayor a nivel de la armadura de tracción

- La causa es la excesiva tracción diagonal mezclada con el efecto local de la transmisión de la carga.
