GUÍA DE PATOLOGÍAS CONSTRUCTIVAS, ESTRUCTURALES Y NO ESTRUCTURALES

Guía Técnica para Inspección de
Edificaciones Después de un Sismo

Fondo de Prevención y Atención de Emergencias - FOPAE
Asociación Colombiana de Ingeniería Sísmica - AIS

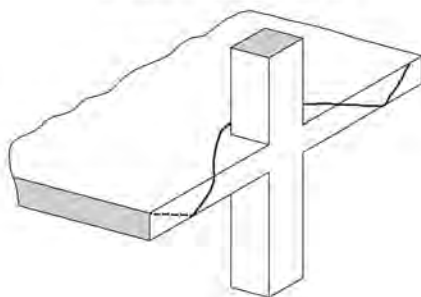
**FISURACIÓN POR TORSIÓN EN EL NERVIÓ DE BORDE
DE LOSA MACIZA SIN VIGAS**

- Fisuras de tipo helicoidal
- Puede haber varias fisuras del mismo tipo
- Ancho de fisura muy pequeña ($< 0.1\text{mm}$)

- Error de dimensionamiento en sección del nervio de borde
- Disposición inadecuada de armaduras
- Más raramente, escasa resistencia del concreto

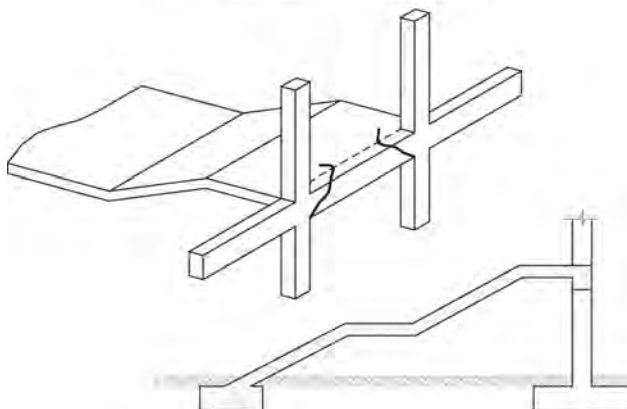
FISURACIÓN POR TORSIÓN EN VIGAS DE BORDE DE ESCALERA

- Fisuras de tipo helicoidal
- Puede haber varias fisuras del mismo tipo
- Ancho de fisuras muy pequeño ($<0.1\text{mm}$)

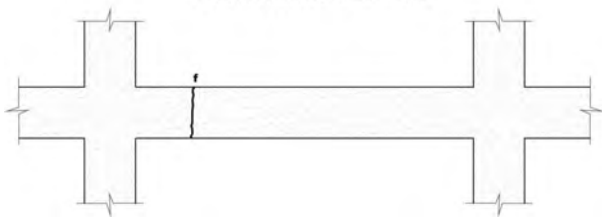
VIGAS
DAÑOS POR FLEXIÓN

| DAÑO | DESCRIPCIÓN DEL DAÑO |
|---|--|
| Ninguno / Muy leve | <p>Criterios:</p> <ul style="list-style-type: none">• Ninguna fisura o fisuras de menos de 0.2 mm de anchura, casi imperceptible• Fisura vertical seccionando generalmente la sección completa• Posición próxima al nudo <p>Apariencia típica:</p> |
| Leve | <p>Criterios:</p> <ul style="list-style-type: none">• Fisuras con anchuras entre 0.2 mm y 1 mm.• Fisura vertical seccionando la sección completa <p>Apariencia típica: Similar a la anterior pero con fisuras más anchas.</p> |
| Moderado | <p>Criterios:</p> <ul style="list-style-type: none">• Fisuras con anchuras entre 1 mm y 2 mm.• Fisura vertical seccionando la sección completa <p>Apariencia típica: Similar a la anterior pero con fisuras más anchas.</p> |
| Severo | <p>Criterios:</p> <ul style="list-style-type: none">• Fisuras con anchuras mayores que 6 mm.• Expulsión de material• Posible pandeo de refuerzo longitudinal. <p>Apariencia típica: Similar a la anterior pero con fisuras más anchas y deterioro evidente del material alrededor de la grieta.</p> |

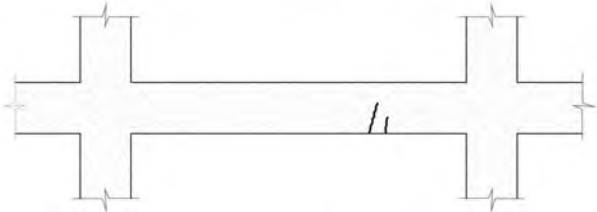
VIGAS
DAÑOS POR FLEXIÓN

| DAÑO | DESCRIPCIÓN DEL DAÑO |
|---|---|
| Ninguno / Muy leve | <p>Criterios:</p> <ul style="list-style-type: none">• Fisuras verticales o con inclinación leve• En cualquier lugar de la longitud, pero no cerca al nudo.• Ancho variable• Apertura máxima a nivel de la armadura de tracción <p>Apariencia típica:</p> |
| Leve | <p>Criterios:</p> <ul style="list-style-type: none">• Fisuras con anchuras entre 0.2 mm y 1 mm. <p>Apariencia típica: Similar a la anterior pero con fisuras más anchas.</p> |
| Moderado | <p>Criterios:</p> <ul style="list-style-type: none">• Fisuras con anchuras entre 1 mm y 2 mm. <p>Apariencia típica: Similar a la anterior pero con fisuras más anchas.</p> |
| Severo | <p>Criterios:</p> <ul style="list-style-type: none">• Fisuras con anchuras mayores que 6 mm.• Expulsión de material• Posible pandeo de refuerzo longitudinal. <p>Apariencia típica: Similar a la anterior pero con fisuras más anchas y deterioro evidente del material alrededor de la grieta.</p> |

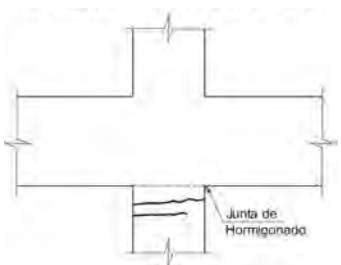
COLUMNAS
DEFECTOS LOCALES O FALTA DE REFUERZO TRANSVERSAL

| DAÑO | DESCRIPCIÓN DEL DAÑO |
|---|---|
| Ninguno / Muy leve | <p>Criterios:</p> <ul style="list-style-type: none">Fisuras horizontales cercanas al nudo. No necesariamente alrededor de toda la sección. <p>Apariencia típica:</p> |
| Leve | <p>Criterios:</p> <ul style="list-style-type: none">Fisuras con anchuras entre 0.2 mm y 1 mm. <p>Apariencia típica:</p> <p>Similar a la anterior pero con fisuras más anchas.</p> |
| Moderado | <p>Criterios:</p> <ul style="list-style-type: none">Fisuras con anchuras entre 1 mm y 2 mm. <p>Apariencia típica:</p> <p>Similar a la anterior pero con fisuras más anchas.</p> |
| Severo | <p>Criterios:</p> <ul style="list-style-type: none">Fisuras con anchuras mayores que 6 mm.Expulsión de materialPosible pandeo de refuerzo longitudinal. <p>Apariencia típica:</p> <p>Fisuras más anchas, deterioro del concreto y posible apertura o rotura de ganchos de estribos.</p> |

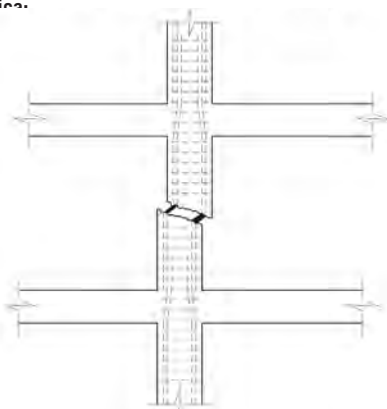
| DAÑO | DESCRIPCIÓN DEL DAÑO |
|---|---|
| Fuerte | Criterios: <ul style="list-style-type: none">Fisuras con anchuras hasta de 6 mm. Apariencia típica: |
| Severo | Criterios: <ul style="list-style-type: none">Fisuras con anchuras mayores que 6 mm.Expulsión de materialPosible pandeo de refuerzo longitudinal. Apariencia típica: <p>Fisuras más anchas, deterioro del concreto y posible apertura o rotura de ganchos de estribos.</p> |

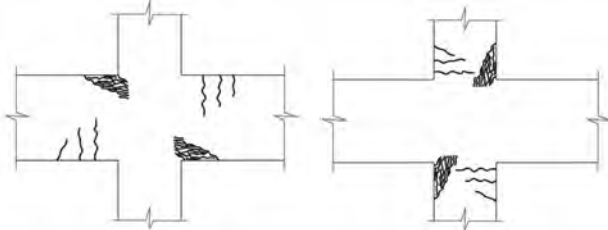
VIGAS Y COLUMNAS
DAÑOS CERCA DE LOS NUDOS

| DAÑO | DESCRIPCIÓN DEL DAÑO |
|---|---|
| Ninguno / Muy leve | <p>Criterios:</p> <ul style="list-style-type: none">• Ninguna o fisuras imperceptibles.• Fisuras de flexión paralelas, en caras opuestas del nudo• Fisuración fina o deslaminación del concreto en caras opuestas del nudo. <p>Apariencia típica:</p> |
| Leve | <p>Criterios:</p> <ul style="list-style-type: none">• Fisuras con anchuras entre 0.2 mm y 1 mm. <p>Apariencia típica: Similar a la anterior pero con fisuras más anchas.</p> |
| Moderado | <p>Criterios:</p> <ul style="list-style-type: none">• Fisuras con anchuras entre 1 mm y 2 mm. <p>Apariencia típica: Similar a la anterior pero con fisuras más anchas.</p> |
| Severo | <p>Criterios:</p> <ul style="list-style-type: none">• Fisuras con anchuras mayores que 6 mm.• Expulsión de material• Posible pandeo de refuerzo longitudinal. <p>Apariencia típica: Fisuras más anchas, deterioro del concreto y posible apertura o rotura de ganchos de estribos.</p> |

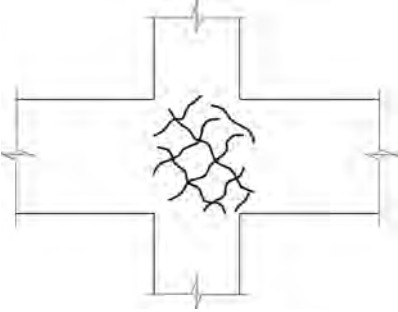
NUDOS
DAÑOS POR CORTANTE DEBIDO A FALTA DE REFUERZO TRANSVERSAL

| DAÑO | DESCRIPCIÓN DEL DAÑO |
|---|---|
| Ninguno / Muy leve | <p>Criterios:</p> <ul style="list-style-type: none">• Ninguna o fisuras imperceptibles.• Fisuras de ancho variable, en ambas direcciones de las diagonales del nudo. <p>Apariencia típica:</p> |
| Leve | <p>Criterios:</p> <ul style="list-style-type: none">• Fisuras con anchuras entre 0.2 mm y 1 mm. <p>Apariencia típica: Similar a la anterior pero con fisuras más anchas.</p> |
| Moderado | <p>Criterios:</p> <ul style="list-style-type: none">• Fisuras con anchuras entre 1 mm y 2 mm. <p>Apariencia típica: Similar a la anterior pero con fisuras más anchas.</p> |
| Severo | <p>Criterios:</p> <ul style="list-style-type: none">• Fisuras con anchuras mayores que 6 mm.• Expulsión de material <p>Apariencia típica: Fisuras más anchas, deterioro del concreto.</p> |

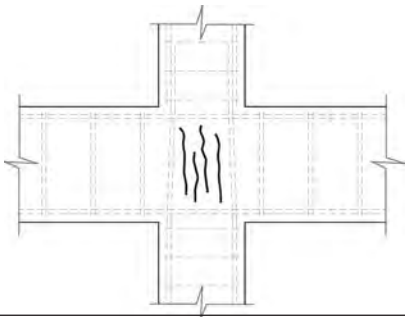
NUDOS
FALTA DE REFUERZO TRANSVERSAL O BAJA RESISTENCIA DEL CONCRETO

| DAÑO | DESCRIPCIÓN DEL DAÑO |
|---|---|
| Ninguno / Muy leve | <p>Criterios:</p> <ul style="list-style-type: none">• Ninguna o fisuras imperceptibles.• Una o varias paralelas• Dirección paralela a la eje de la columna. <p>Apariencia típica:</p> |
| Leve | <p>Criterios:</p> <ul style="list-style-type: none">• Fisuras con anchuras entre 0.2 mm y 1 mm. <p>Apariencia típica: Similar a la anterior pero con fisuras más anchas.</p> |
| Moderado | <p>Criterios:</p> <ul style="list-style-type: none">• Fisuras con anchuras entre 1 mm y 2 mm. <p>Apariencia típica: Similar a la anterior pero con fisuras más anchas.</p> |
| Severo | <p>Criterios:</p> <ul style="list-style-type: none">• Fisuras con anchuras mayores que 6 mm.• Expulsión de material <p>Apariencia típica: Fisuras más anchas, deterioro del concreto.</p> |

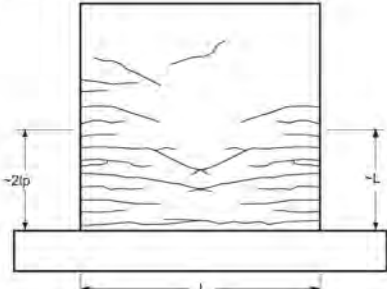
| DAÑO | DESCRIPCIÓN DEL DAÑO |
|---|---|
| Ninguno/ Muy Leve | <p>Criterios:</p> <ul style="list-style-type: none">* Ninguna fisura >4mm y* Ninguna fisura de corte >3mm* Sin descascamiento ni fisuras verticales <p>Apariencia Típica:</p> <p>Nota: lp es la longitud de la rúla plástica aproximadamente igual a $\frac{L}{2}$</p> |
| Leve | <p>Criterios:</p> <ul style="list-style-type: none">* Fisuras <6mm, y* Fisuras de corte <3mm, y* No hay descascamiento ni fisuras verticales, y* No hay pandeo de refuerzo ni refuerzo fracturado, y* No hay desplazamiento residual significativo <p>Apariencia Típica:</p> <ul style="list-style-type: none">* Similar al anterior pero con fisuras más anchas |

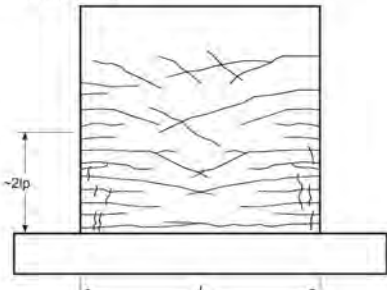
| DAÑO | DESCRIPCIÓN DEL DAÑO |
|---|---|
| Moderado | <p>Criterios:</p> <ul style="list-style-type: none">* Descascamiento o fisuras verticales, aparecen en los extremos de la base del muro, en el recubrimiento del concreto, y* No hay refuerzo pandeado ni fracturado, y* No hay desplazamiento residual significativo <p>Apariencia Típica:</p> <ul style="list-style-type: none">* Fisuras <6mm <p>Nota: lp es la longitud de la rúla plástica aproximadamente igual a $\frac{L}{2}$</p> |

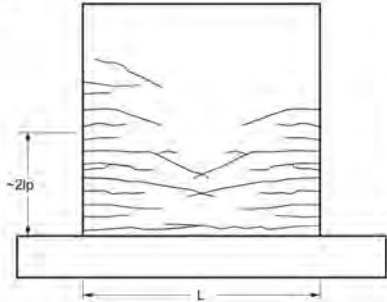
MURO DE CONCRETO REFORZADO
MURO AISLADO O PILA FUERTE
COMPORTAMIENTO DE FLEXIÓN CON TRACCIÓN DIAGONAL

| DANO | DESCRIPCIÓN DEL DANO |
|---|--|
| Ninguno/ Muy Leve | <p>Criterios:</p> <ul style="list-style-type: none">* Fisuras de corte <1.5mm, y* Fisuras de flexión <5mm, y* No hay descascaramiento ni fisuras verticales <p>Apariencia Típica:</p> <p>Nota: lp es la longitud de la rótula plástica, aproximadamente igual a $\frac{L}{2}$</p> |

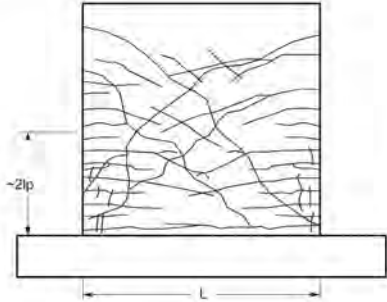
| DANO | DESCRIPCIÓN DEL DANO |
|---|--|
| Fuerte | <p>Criterios:</p> <ul style="list-style-type: none">* 3mm < Fisuras de corte <9mm <p>Apariencia Típica:</p> <p>Nota: lp es la longitud de la rótula plástica, aproximadamente igual a $\frac{L}{2}$</p> |

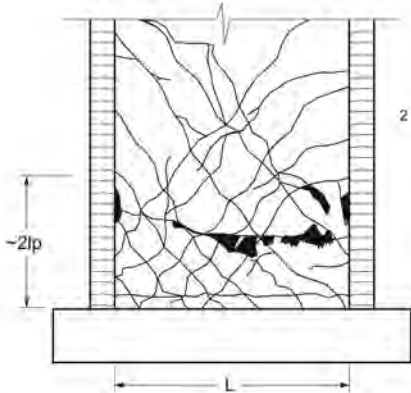
| DAÑO | DESCRIPCION DEL DAÑO |
|---|---|
| Fuerte | Criterios: * Descascaramiento significativo, y * No hay refuerzo fracturado <div><p>Nota: lp es la longitud de la rótula plástica, aproximadamente igual a \underline{L}</p></div> |

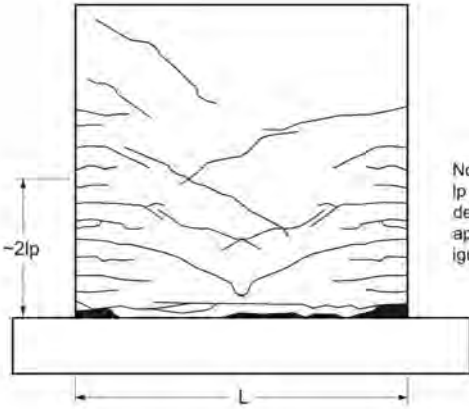
| DAÑO | DESCRIPCION DEL DAÑO |
|---|---|
| Fuerte | <p>Criterios: * Desarrollo de una importante grieta horizontal a lo largo de todo el muro, con alguna degradación del concreto en la grieta, que indica que ha ocurrido un deslizamiento. Es posible que haya también deslizamiento lateral.</p> <p>Apariencia Típica:</p> <p>* Fisuras <9mm</p> <div><p>Nota: lp es la longitud de la rótula plástica, aproximadamente igual a $\frac{L}{2}$</p></div> |

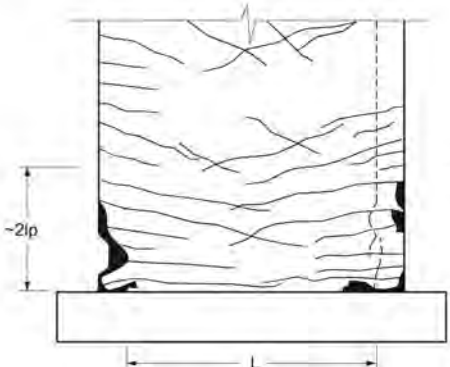
| DAÑO | DESCRIPCIÓN DEL DAÑO |
|---|---|
| Fuerte | <p>Criterios:</p> <ul style="list-style-type: none">* Descascaramiento o fisuras verticales en bordes de zona plástica* Refuerzo vertical de borde se pandea, o se daña severamente el concreto en el borde pero no solo el recubrimiento. <p>Apariencia Típica:</p> <ul style="list-style-type: none">* Fisuras <9mm <p>Nota: lp es la longitud de la rótula plástica, aproximadamente igual a $\frac{L}{2}$</p> |

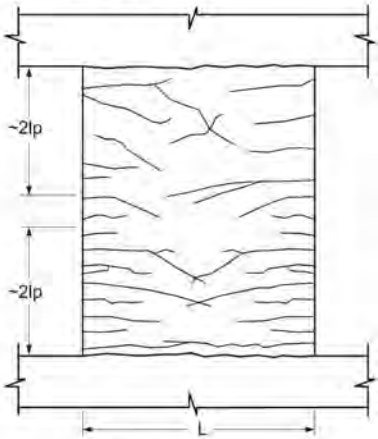
| DANO | DESCRIPCIÓN DEL DAÑO |
|---|--|
| Moderado | <div>Criterios:<ul style="list-style-type: none">* Descascaramiento o fisuras verticales ocurren en los bordes de la zona plástica sólo en el recubrimiento.* No hay refuerzo pandeado o fracturado* No hay desplazamiento residual significativo</div> <div>Apariencia Típica:<ul style="list-style-type: none">* Fisuras <6mm<div>Nota: lp es la longitud de la rótula plástica, aproximadamente igual a $\frac{L}{2}$</div></div> |

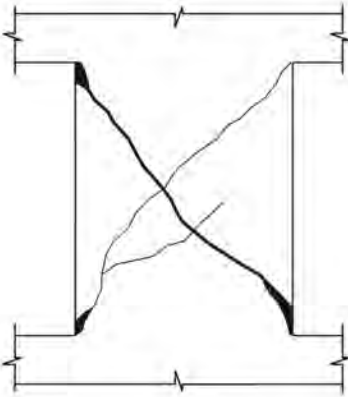
| DAÑO | DESCRIPCIÓN DEL DAÑO |
|---|--|
| Fuerte | <p>Criterios:</p> <ul style="list-style-type: none">* 3mm < fisuras de corte <9mm.Las fisuras se concentran en una o varias grietas <p>Apariencia Típica:</p> |

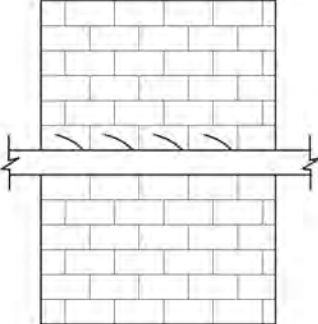
| DANO | DESCRIPCIÓN DEL DAÑO |
|---|--|
| Leve | <p>Apariencia Típica:</p> <p>* Similar a 1AM, 1BM, y:</p> |

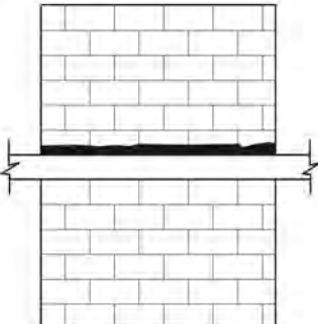
| DANO | DESCRIPCIÓN DEL DAÑO |
|---|--|
| Severo | <p>Criterios:</p> <ul style="list-style-type: none">* Deslizamiento permanente* Descascaramiento y aplastamiento en la base <p>Apariencia Típica:</p> <p>* Similar a 1AM, 1BM, y:</p> |

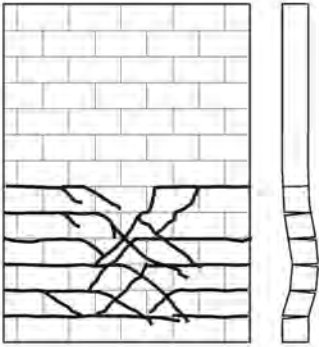
MURO DE MAMPOSTERÍA REFORZADA
MURO AISLADO O PILA FUERTE

| DAÑO | DESCRIPCIÓN DEL DAÑO |
|---|--|
| Fuerte | <p>Apariencia Típica:</p> |
| Severo | <p>Criterios:</p> <ul style="list-style-type: none">* Extremo de compresión o todo el muro se pandea* Refuerzo fracturado* Fisuración ancha de flexión* Unidades desplazadas lateralmente* Aplastamiento o descascaramiento localizado |

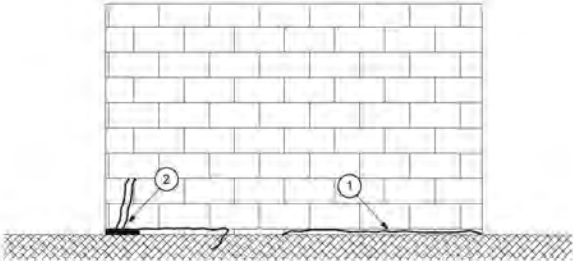
FISURACIÓN POR FLEXIÓN / APLASTAMIENTO DE BORDE/
DESPLAZAMIENTO DE JUNTA

| DAÑO | DESCRIPCIÓN DEL DAÑO |
|---|---|
| Ninguno/ Muy Leve | <p>Criterios:</p> <ol style="list-style-type: none">1) Fisuras horizontales muy delgadas en borde a tracción2) Posible fisuración diagonal y descascaramiento menor en borde a compresión <p>Apariencia Típica:</p> |

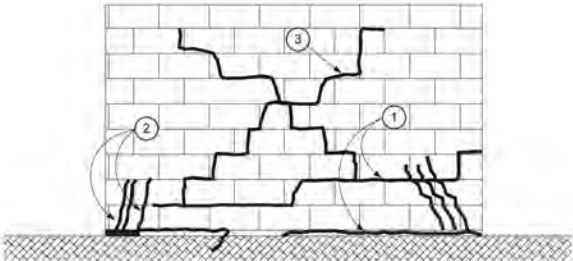
| DAÑO | DESCRIPCIÓN DEL DAÑO |
|---|---|
| Moderado | <p>Criterios:</p> <ol style="list-style-type: none">1) Fisuras horizontales, mortero descascarado en las juntas de la base del muro indicando que ha ocurrido un corrimiento en el plano de hasta aproximadamente 6mm2) Posible fisuración diagonal y descascaramiento en el borde a compresión. Las fisuras se extienden hacia arriba varias hiladas3) Posible fisuración diagonal en partes superiores del muro, inclusive en las unidades. <p>Apariencia Típica:</p> |

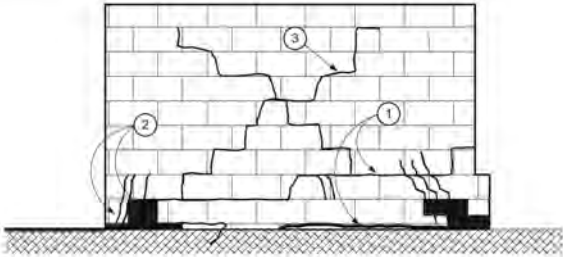
MURO DE MAMPOSTERÍA NO REFORZADA (Continuación)
MURO SÓLIDO (MACIZO)
FISURACIÓN POR FLEXIÓN / APLASTAMIENTO DE BORDE/
DESLIZAMIENTO DE JUNTA

| DAÑO | DESCRIPCIÓN DEL DAÑO |
|---|--|
| Fuerte | <p>Criterios:</p> <ol style="list-style-type: none">1) Grietas en las juntas horizontales cerca de la base del muro, similar a moderado, pero anchura de hasta 12mm2) Posible fisuración diagonal y descascaramiento en el borde a compresión. Las fisuras se extienden hacia arriba varias hiladas3) Igual que moderado, pero con fisuras hasta de 12mm <p>Apariencia Típica:</p> |

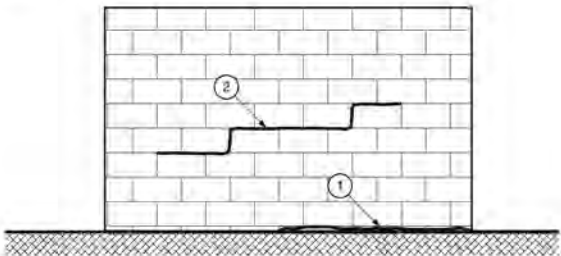
1B-MNR**MURO DE MAMPOSTERÍA NO REFORZADA****MURO SÓLIDO****FISURACIÓN POR FLEXIÓN / APLASTAMIENTO DEL BORDE INFERIOR**

| DAÑO | DESCRIPCIÓN DEL DAÑO |
|---|---|
| Ninguno/ Muy Leve | <p>Criterios:</p> <ol style="list-style-type: none"> 1) Fisuras horizontales en juntas de pega en el borde inferior del muro 2) Fisuras horizontales en 1 a 3 grietas en la parte central del muro. No ha habido corrimiento a lo largo de la grieta 3) No hay fisuras en unidades <p>Apariencia Típica:</p> |

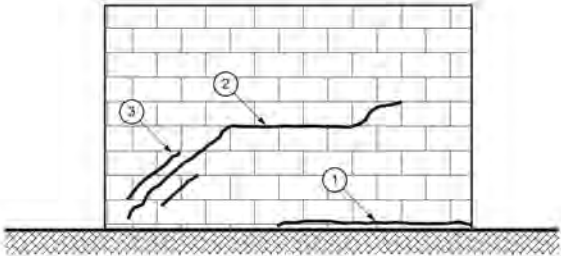
| DAÑO | DESCRIPCIÓN DEL DAÑO |
|---|---|
| Fuerte | <p>Criterios:</p> <ol style="list-style-type: none"> 1) Fisuras horizontales en la junta de pega en el extremo inferior del muro 2) Fisuras horizontales en 1 a 3 grietas en la parte central del muro. Con un posible corrimiento a lo largo de la grieta 3) Fisuración diagonal en el borde inferior del muro, posiblemente a través de las unidades, con algo de descascaramiento <p>Apariencia Típica:</p> |

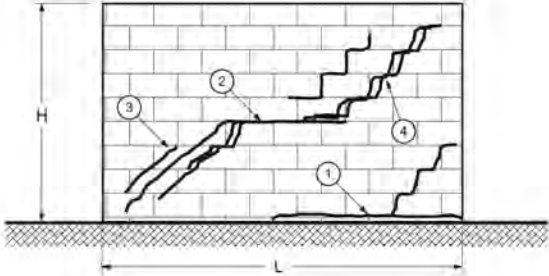
FISURACIÓN POR FLEXIÓN / APLASTAMIENTO DEL BORDE INFERIOR

| DAÑO | DESCRIPCIÓN DEL DAÑO |
|---|--|
| Severo | <p>Criterios:</p> <ol style="list-style-type: none">1) Fisuras horizontales en junta de pega en el borde inferior del muro2) Fisuras horizontales en parte central del muro, con corrimiento a lo largo de la grieta3) Fisuración diagonal en el borde inferior del muro, posiblemente a través de las unidades, con algo de descascaramiento4) Grandes fisuras en parte superior, diagonales para muros con $L/H > 1.5$, verticales para dimensiones menores <p>Apariencia Típica:</p> |

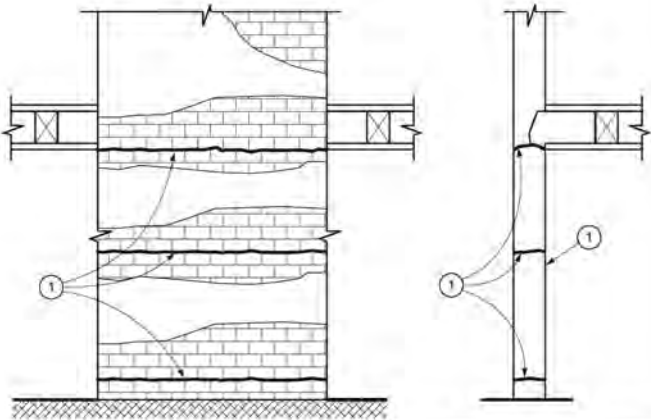
MURO DE MAMPOSTERÍA NO REFORZADA
MURO SÓLIDO
COMPORTAMIENTO POR FLEXIÓN FUERA DEL PLANO

| DAÑO | DESCRIPCIÓN DEL DAÑO |
|---|---|
| Ninguno/ Muy Leve | <p>Criterios:</p> <ol style="list-style-type: none">1) Fisuras horizontales a nivel superior, inferior, y en el medio de cada nivel del muro entre pisos2) No hay corrimiento fuera del plano o descascaramiento del mortero de pega a lo largo de las fisuras <p>Apariencia Típica:</p> |

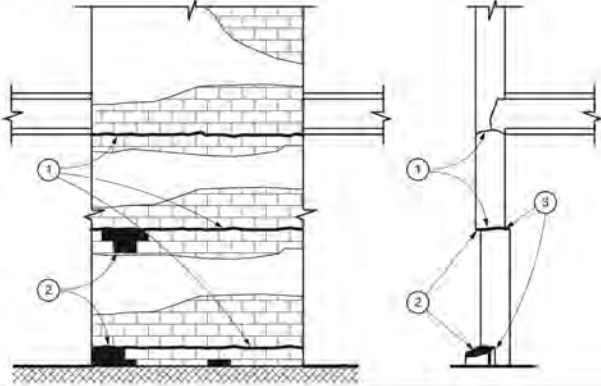
COMPORTAMIENTO POR FLEXIÓN FUERA DEL PLANO

| DAÑO | DESCRIPCIÓN DEL DAÑO |
|---|---|
| Fuerte | <p>Criterios:</p> <ul style="list-style-type: none">1) Fisuras a nivel superior e inferior (techo y piso) de cada nivel, y en la mitad de la altura puede haber descascaramiento de la junta de pega2) Descascaramiento y redondeo de bordes de unidades a lo largo de plano de fisuras3) Corrimiento fuera del plano a lo largo de las fisuras de hasta 12mm <p>Apariencia Típica:</p> |

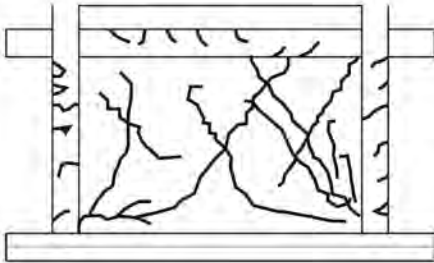
| DAÑO | DESCRIPCIÓN DEL DAÑO |
|---|--|
| Fuerte | <p>Criterios:</p> <ul style="list-style-type: none">* Abundante fisuración de vigas y columnas. Fisuración diagonal que atraviesa las unidades. Descascaramiento de caras de unidades en las esquinas <p>Apariencia Típica:</p> |

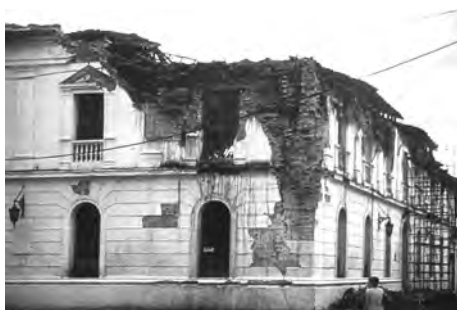
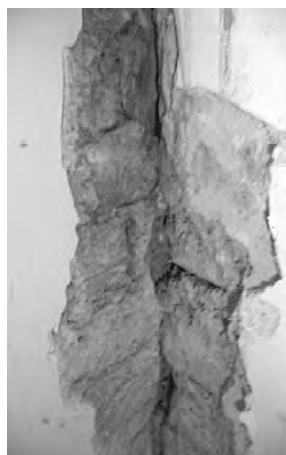
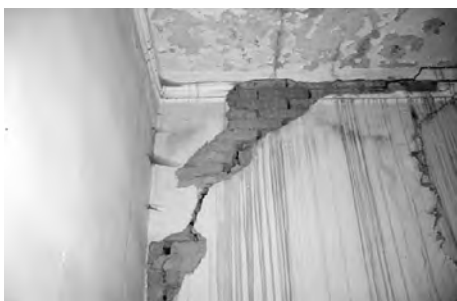
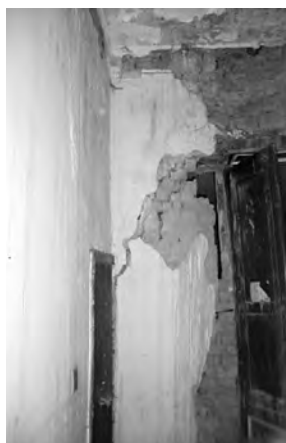
Fotografías A.3-1.
Daños en muros de tapia

En las Fotografías A.3-1 se puede observar un ejemplo de daños severos en estructuras de tapia y adobe.

Los mecanismos de falla típicos en construcciones de adobe o tapia pisada son (Universidad de los Andes – Corporación Barrio La Candelaria, 2002):

- Fallas por flexión:
 - › Perpendicular al plano del muro con agrietamiento horizontal en la base o a una altura intermedia y agrietamientos verticales complementarios para combinar el mecanismos de falla. Este tipo de falla es frecuente en muros largos sin restricciones transversales.
 - › Perpendicular al plano del muro con agrietamiento vertical en la zona central, agrietamiento diagonal para conformar el mecanismos de fisuración en la parte superior por falta de refuerzo o confinamiento. Este tipo de falla se presenta principalmente en muros altos y cortos o muros muy largos con restricciones laterales poco espaciadas.
 - › Perpendicular al plano en las esquinas no confinadas de muros sueltos o en esquina no conectadas efectivamente con los muros de restricción transversal al mismo.

- Fallas por cortante en el plano del muro asociadas a altos empujes horizontales. En muchos casos los agrietamientos están asociados a la presencia de aberturas de puertas y ventanas en los muros.
- Falla generada por la caída de la cubierta hacia el interior de la vivienda, por encontrarse mal apoyada sobre los muros, mal concebida estructuralmente, por deficiencias en las conexiones o con alto grado de avance en su deterioro por ataque de insectos o cambios de humedad.
- Una combinación de dos o más mecanismos anteriores.

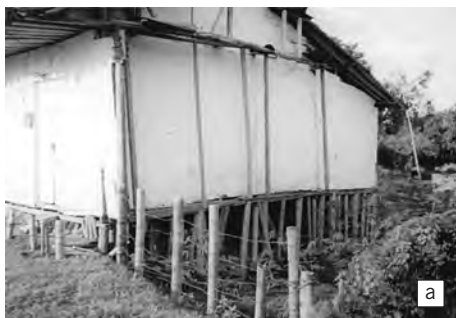
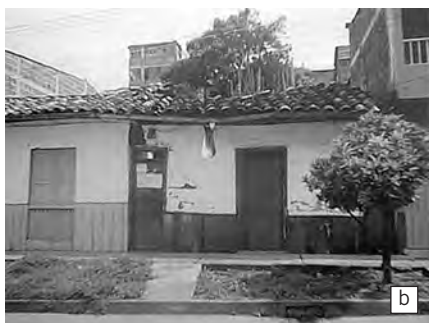
Fotografías A. 3-2:
Tipos de falla estructuras de bahareque

Se puede concluir que los mecanismos de falla típicos en las construcciones de bahareque son (ver ejemplos en las Fotografías A-3.2):

- Inclinación, colapso parcial o total de muros
 - › Por falla en la cimentación (Fotografía a.)
 - › Por la caída de la cubierta hacia el interior de la vivienda (Fotografía b.).

- › Por impacto de los muros de mampostería (Fotografía c.)
- Fallas por flexión:
 - › Perpendicular al plano del muro, en las esquinas no confinadas de muros sueltos o en esquina no conectadas efectivamente con los muros de restricción transversal al mismo (Fotografía d.)

- › Pandeo de las diagonales internas
- Fallas por cortante en el plano del muro asociadas a altos empujes horizontales
 - › Fisuras o pérdida del recubrimiento, especialmente en los puntos de concentración de esfuerzos, como son los vanos de las puertas y las ventanas (Fotografía e.).

- Desplazamiento de entrepisos (Fotografía g.)
- Aplastamiento entre dos estructuras colindantes de materiales más pesados como mampostería o concreto (Fotografía h.)

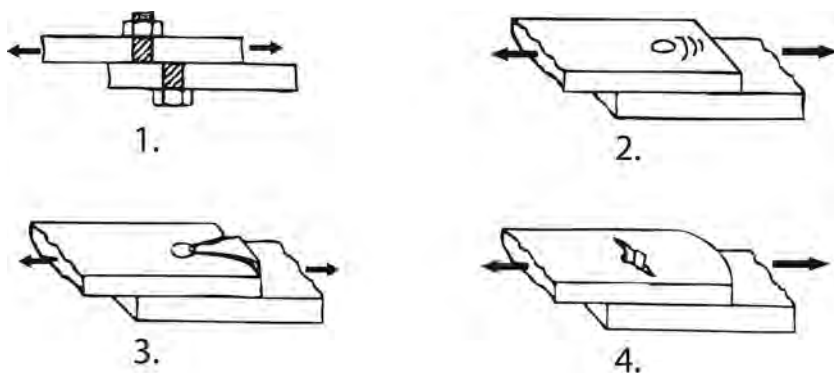
Figura A-3.3. Caracterización de los daños típicos en conexiones atornilladas

En las conexiones atornilladas, los tipos de falla más comunes son: por cortante (1), aplastamiento (2), desgarramiento (3) o por sección insuficiente de las placas de conexión (4). Ver Figura A.3.3.

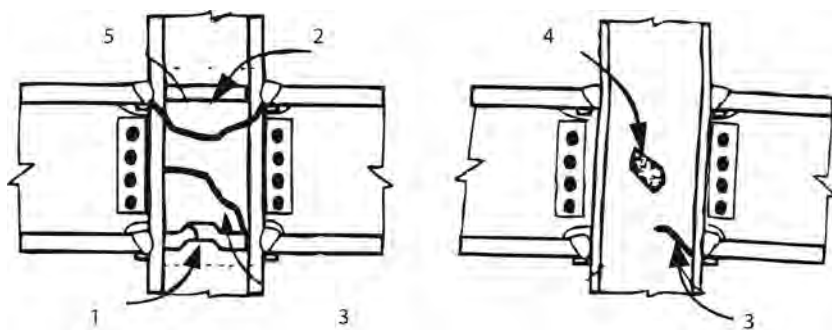
(Fuente: SAC, 1994; -En: Sociedad Mexicana de Ingeniería Sísmica, 1998)
Figura A.3.4. Caracterización de los daños típicos en conexiones viga-columna

Si la grieta penetra el panel, esta tiende a extenderse bajo la presencia de cargas adicionales resultando en la separación completa de la parte superior de la columna con la inferior. Esta falla presenta un gran riesgo para la estructura, pues la columna pierde gran parte de su capacidad de resistencia.

Los paneles de unión entre columnas y vigas en pórticos resistentes a momento son puntos importantes de analizar pues en este lugar se llevan a cabo un gran número de conexiones. Los daños más comunes son: 1. Fractura o pandeo de los atiesadores, 2. Fracturas en la soldadura de los atiesadores, 3. Fractura parcial en el alma de la columna, 4. Pandeo del alma y 5. Ruptura de la columna, como se describen en la Figura A.3.4. Las grietas en la soldadura de los atiesadores y cualquier daño ocurrido en éstos no será de graves consecuencias para la estructura, siempre y cuando la fractura no se extienda y penetre el material de la columna. Si la grieta penetra el panel, esta tiende a extenderse bajo la presencia de cargas adicionales resultando la separación completa de la parte superior de la columna con la inferior. Esta falla presenta un gran riesgo para la estructura, pues la columna pierde gran parte de su capacidad de resistencia.

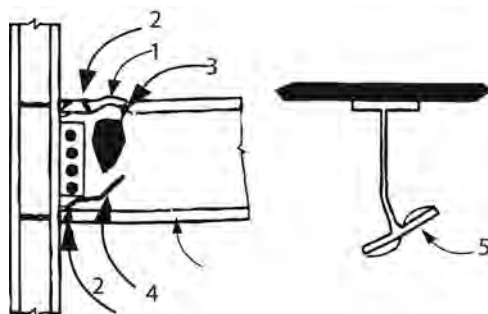
(Fuente: SAC, 1994; -En: Sociedad Mexicana de Ingeniería Sísmica, 1998)
Figura A.3.5. Caracterización de los daños típicos en vigas

Vigas: Los daños en vigas consisten principalmente en: fluencia, pandeo o fractura de los patines o alma en zonas cercanas a la conexión con la columna. La Figura A.3.5 ilustra los tipos de daños en estos elementos.

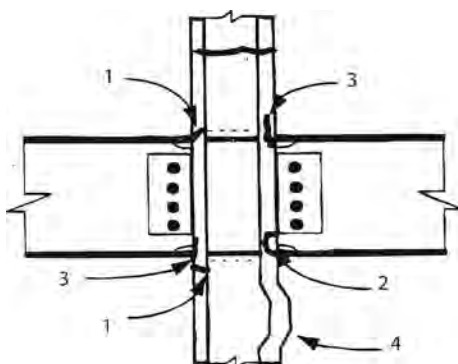
Figura A.3.6. Caracterización de los daños típicos en columnas

Columnas: Los daños típicos en columnas se puede identificar como: fracturas en el patín, desprendimiento de una sección del patín, desgarramiento laminar del patín o pandeo del patín. Ver Figura A.3.6.

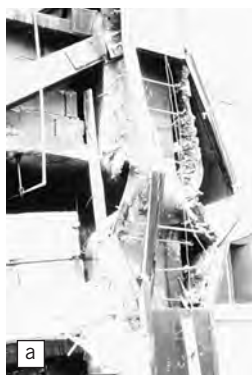
Pandeo de columna en pórticos arriostrados

En las Fotografías A.3-3 se observan ejemplos de daños en elementos metálicos.

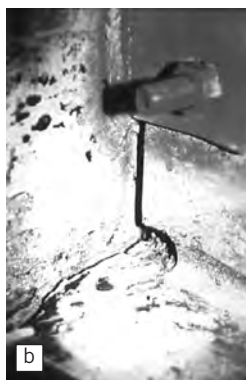
Falla de soldadura en pórticos no arriostrados

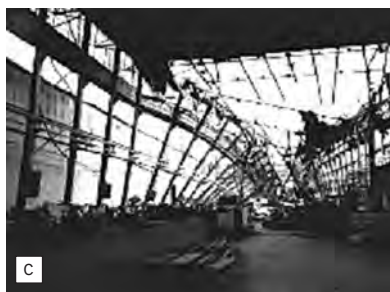
Falla de celosía

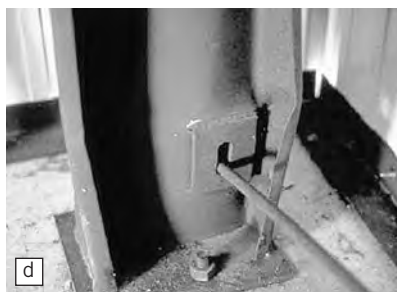
Pandeo del patín

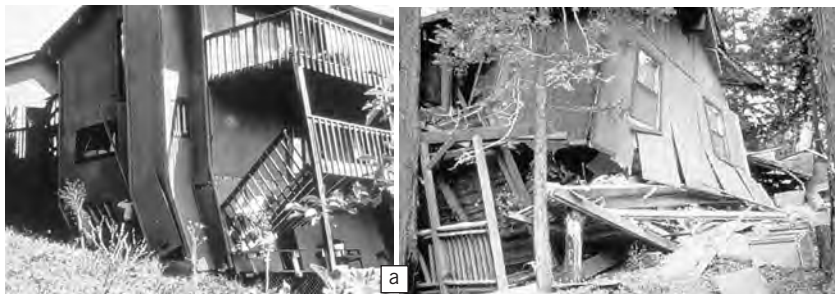
Resistencia inadecuada muros primer piso

Otro tipo de fallas menos comunes son: anclajes inadecuados de porches, y deterioro de la madera por termitas, humedad y otro tipo de agentes patógenos. Deterioro de la edificación por deformación permanente del suelo. En las Fotografías A.3-4 se muestran ejemplos de daños en construcciones de madera.

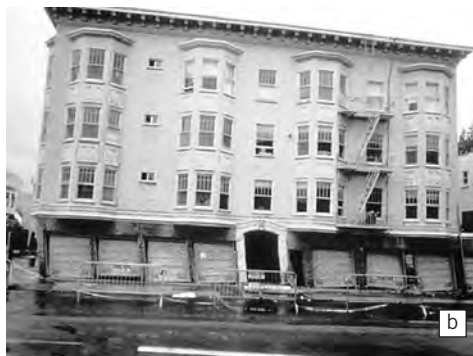
Primer piso flexible

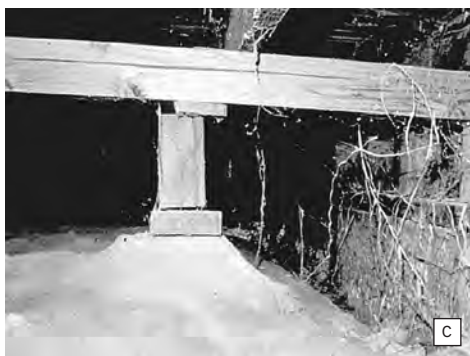
Falla en cimentación

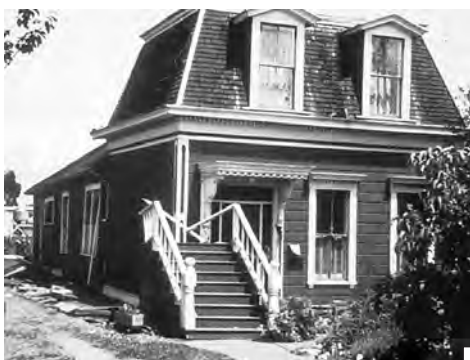
Desplazamiento de la base
